## VII. Inwentaryzacja fotograficzna.

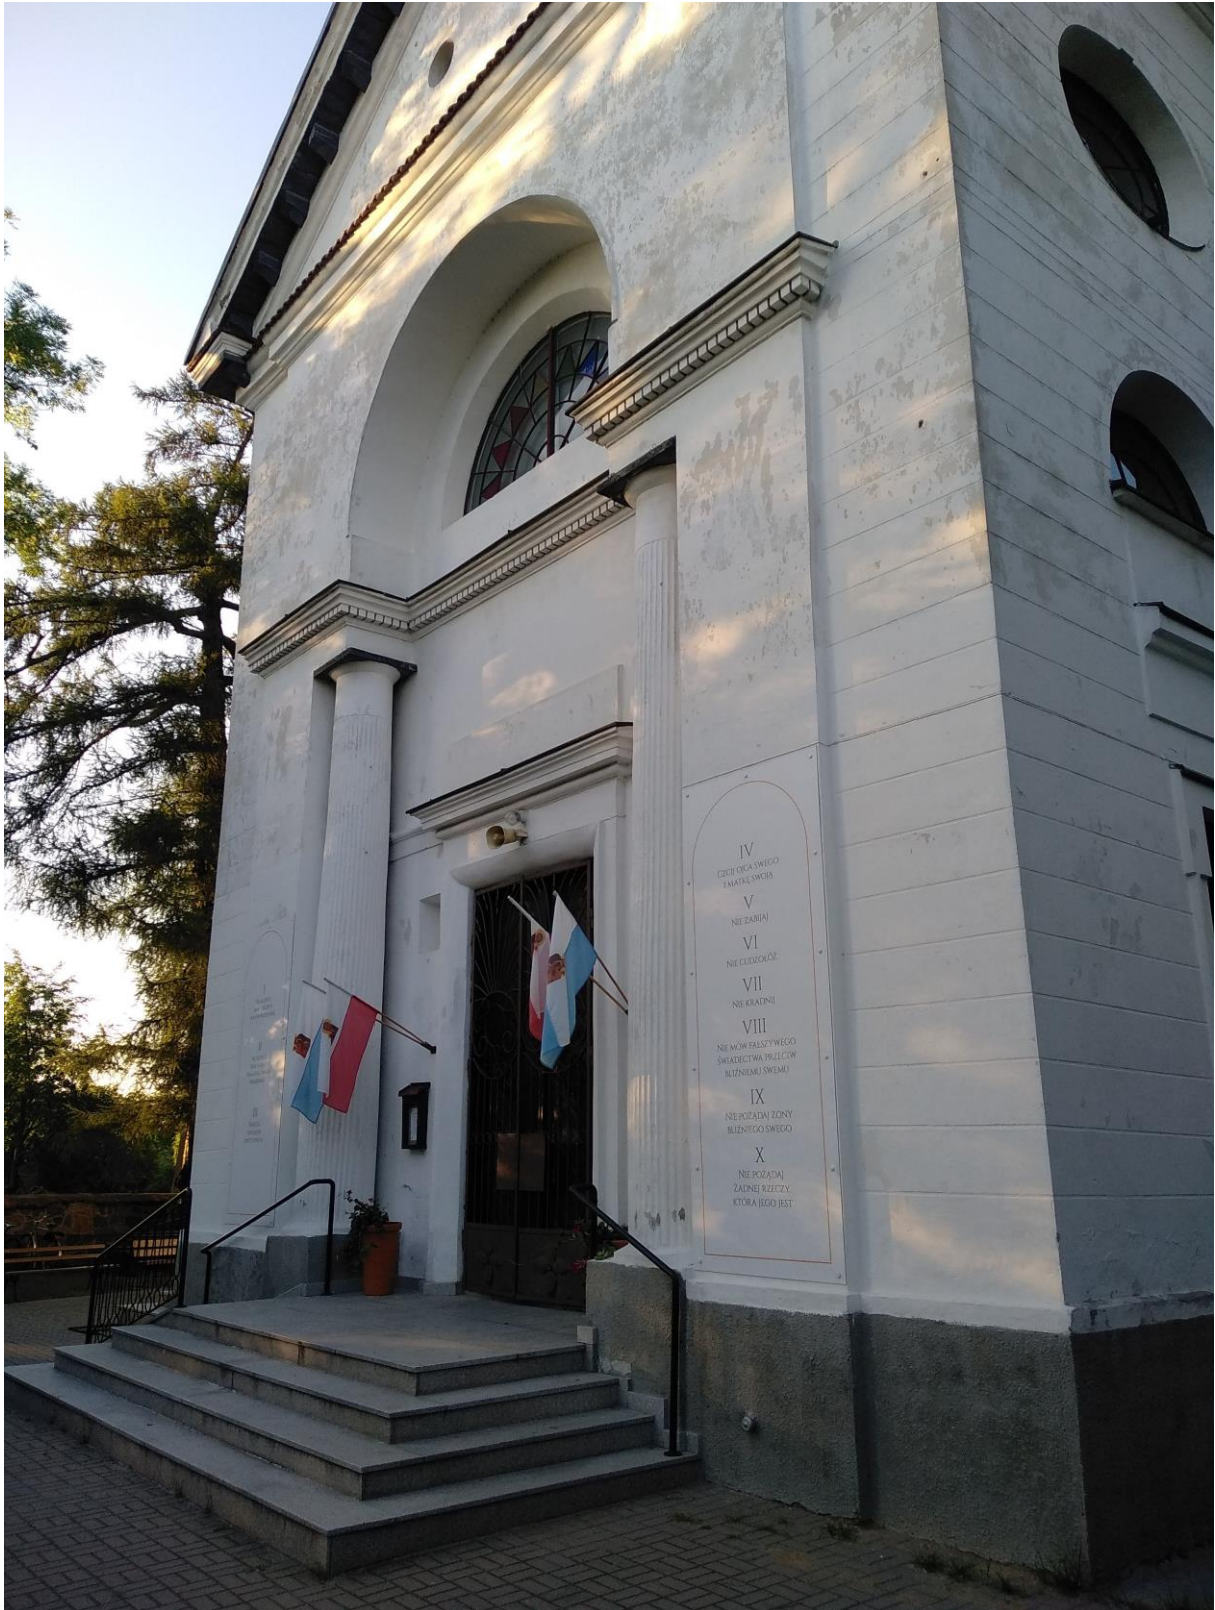
Elewacja południowa – szczelny tynk cokołowy, wtórne pokrycie schodów..

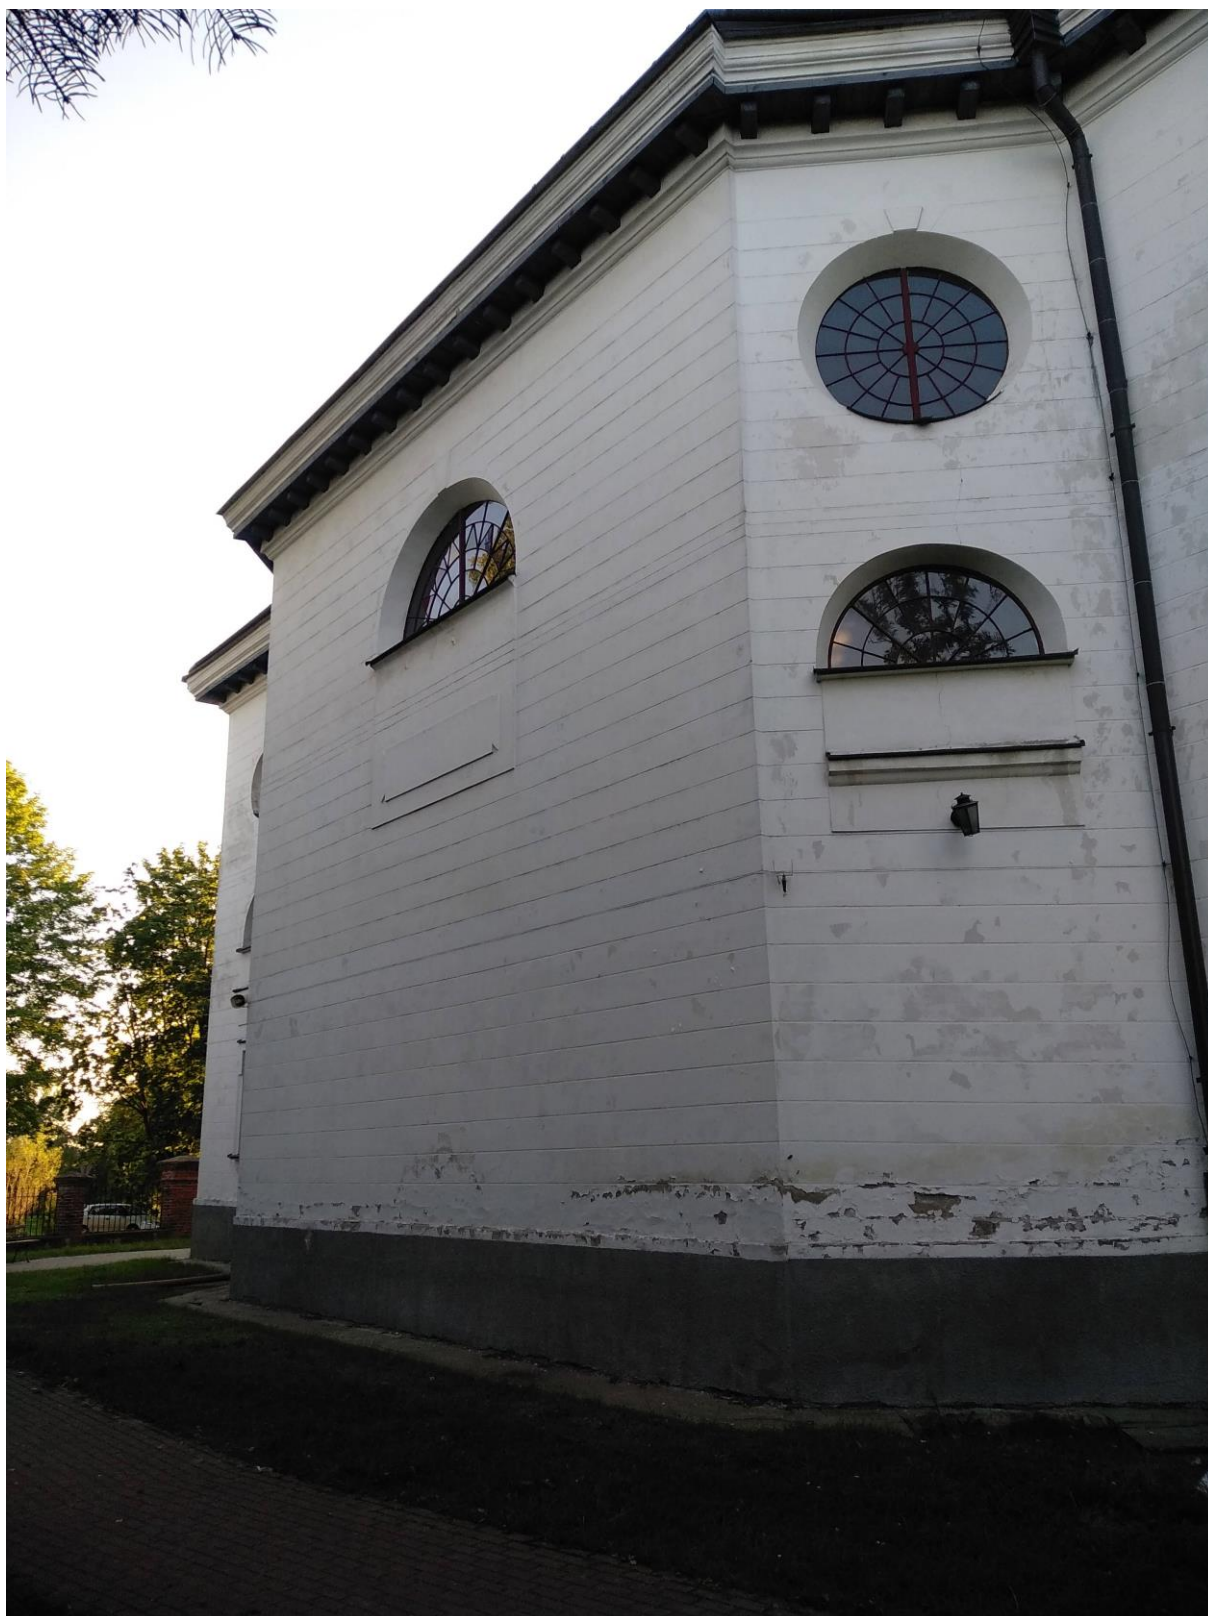
Elewacja wschodnia – widoczna granica kapilarnego podciągania wilgoci, szczelna opaska.

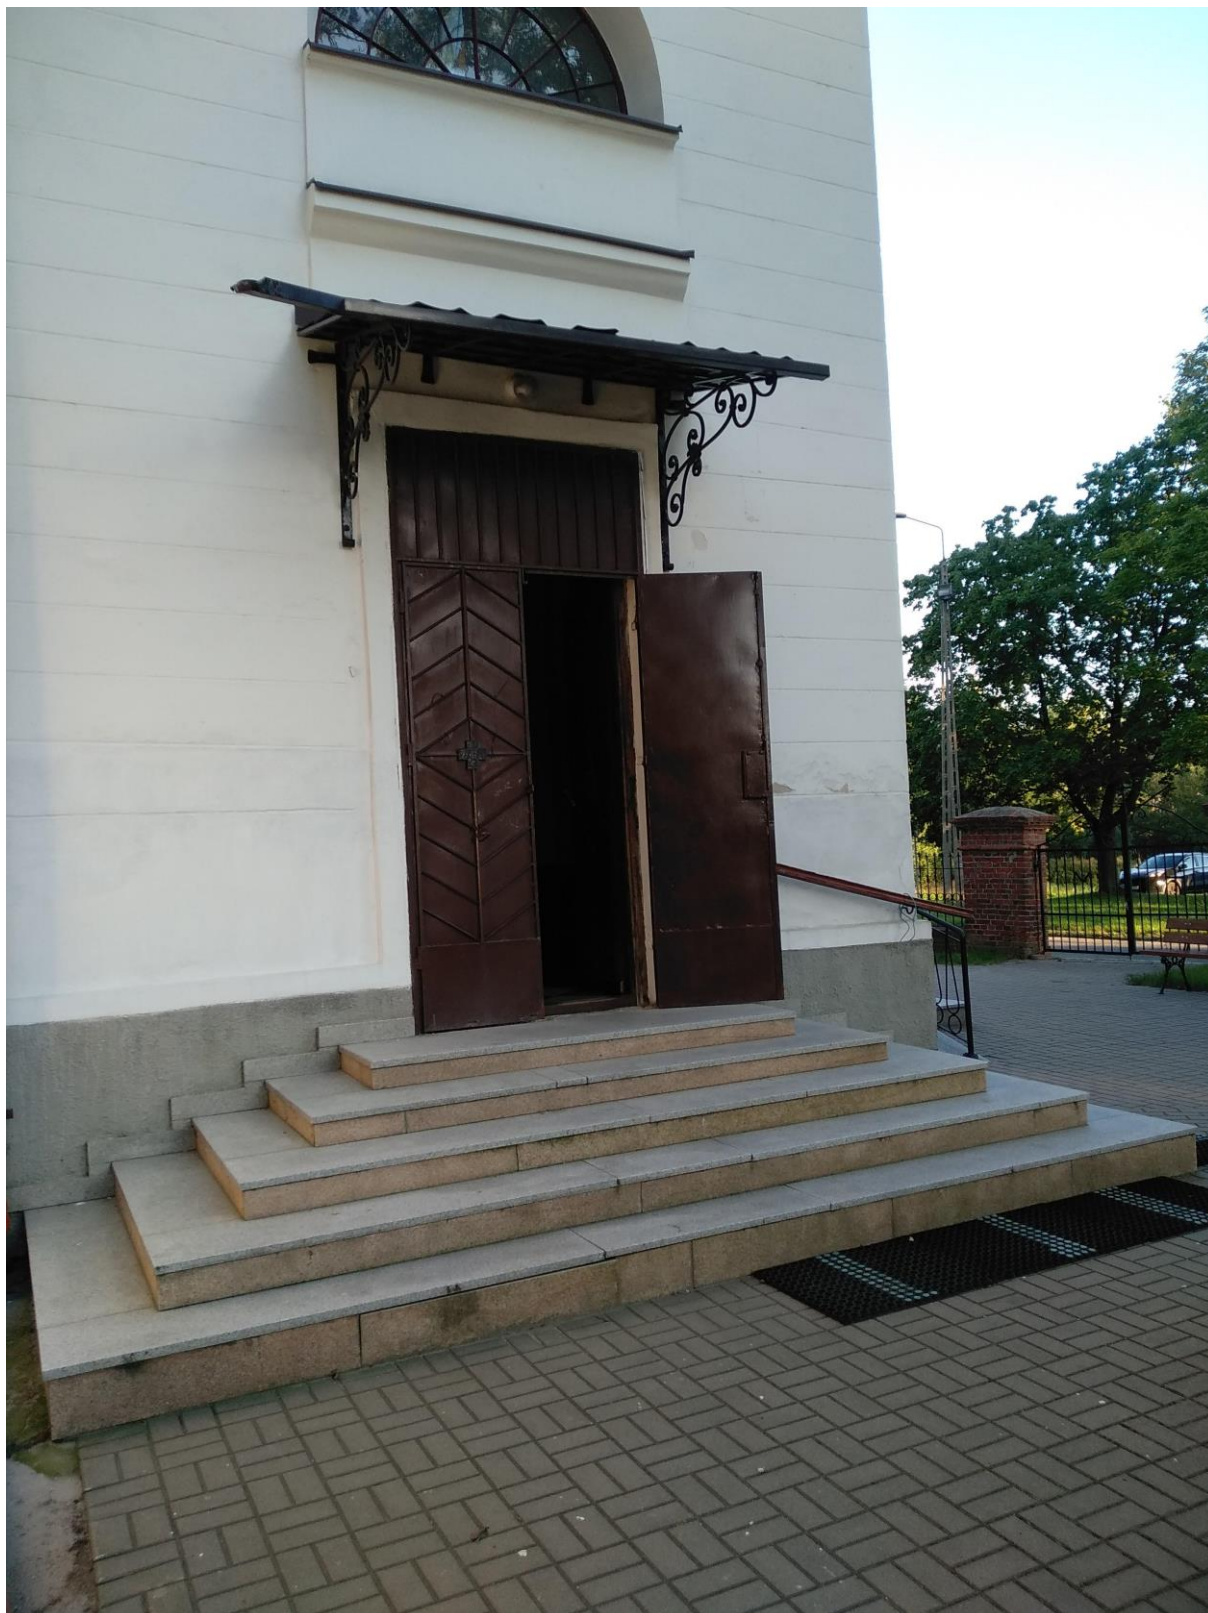
Elewacja zachodnia – wtórna okładzina schodów, daszek pokryty współczesną blachą dachówkową.

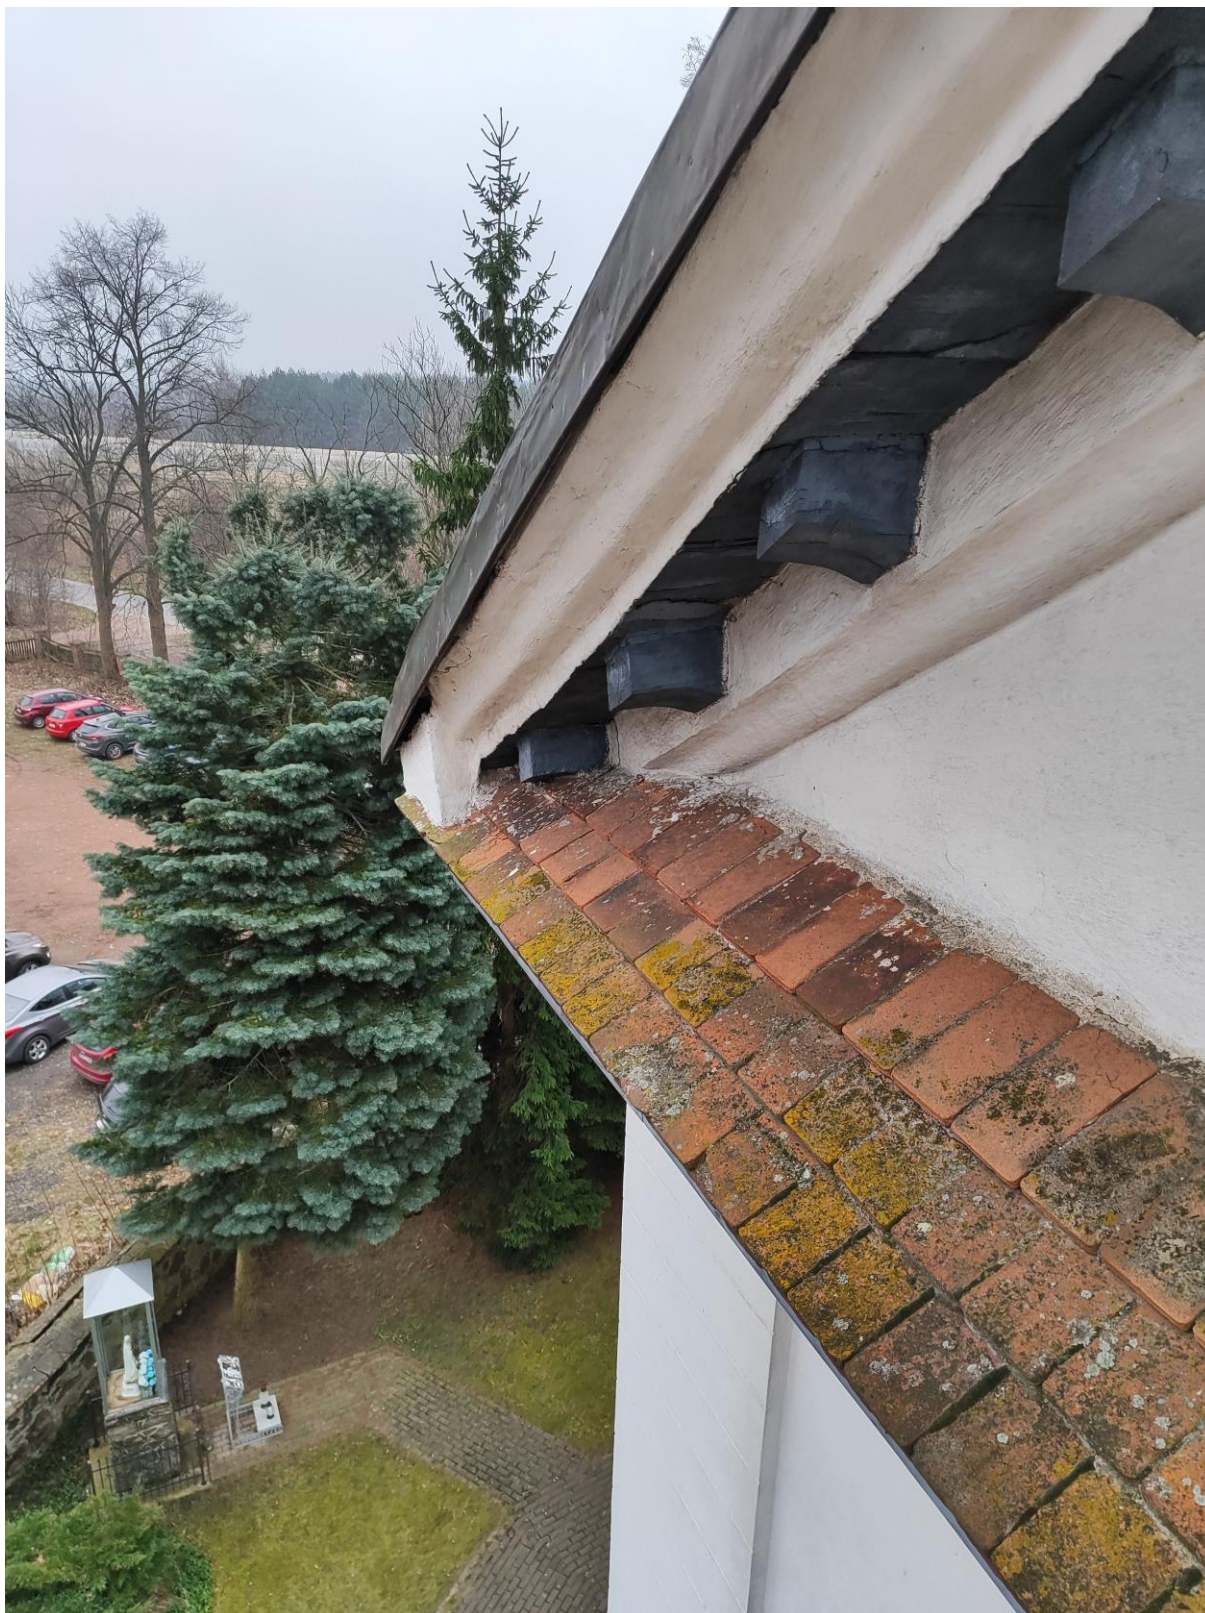
Elewacja północna – gzyms wieńczący szczyt na konstrukcji drewnianej, pokrycie gzymsu oryginalną dachówką.

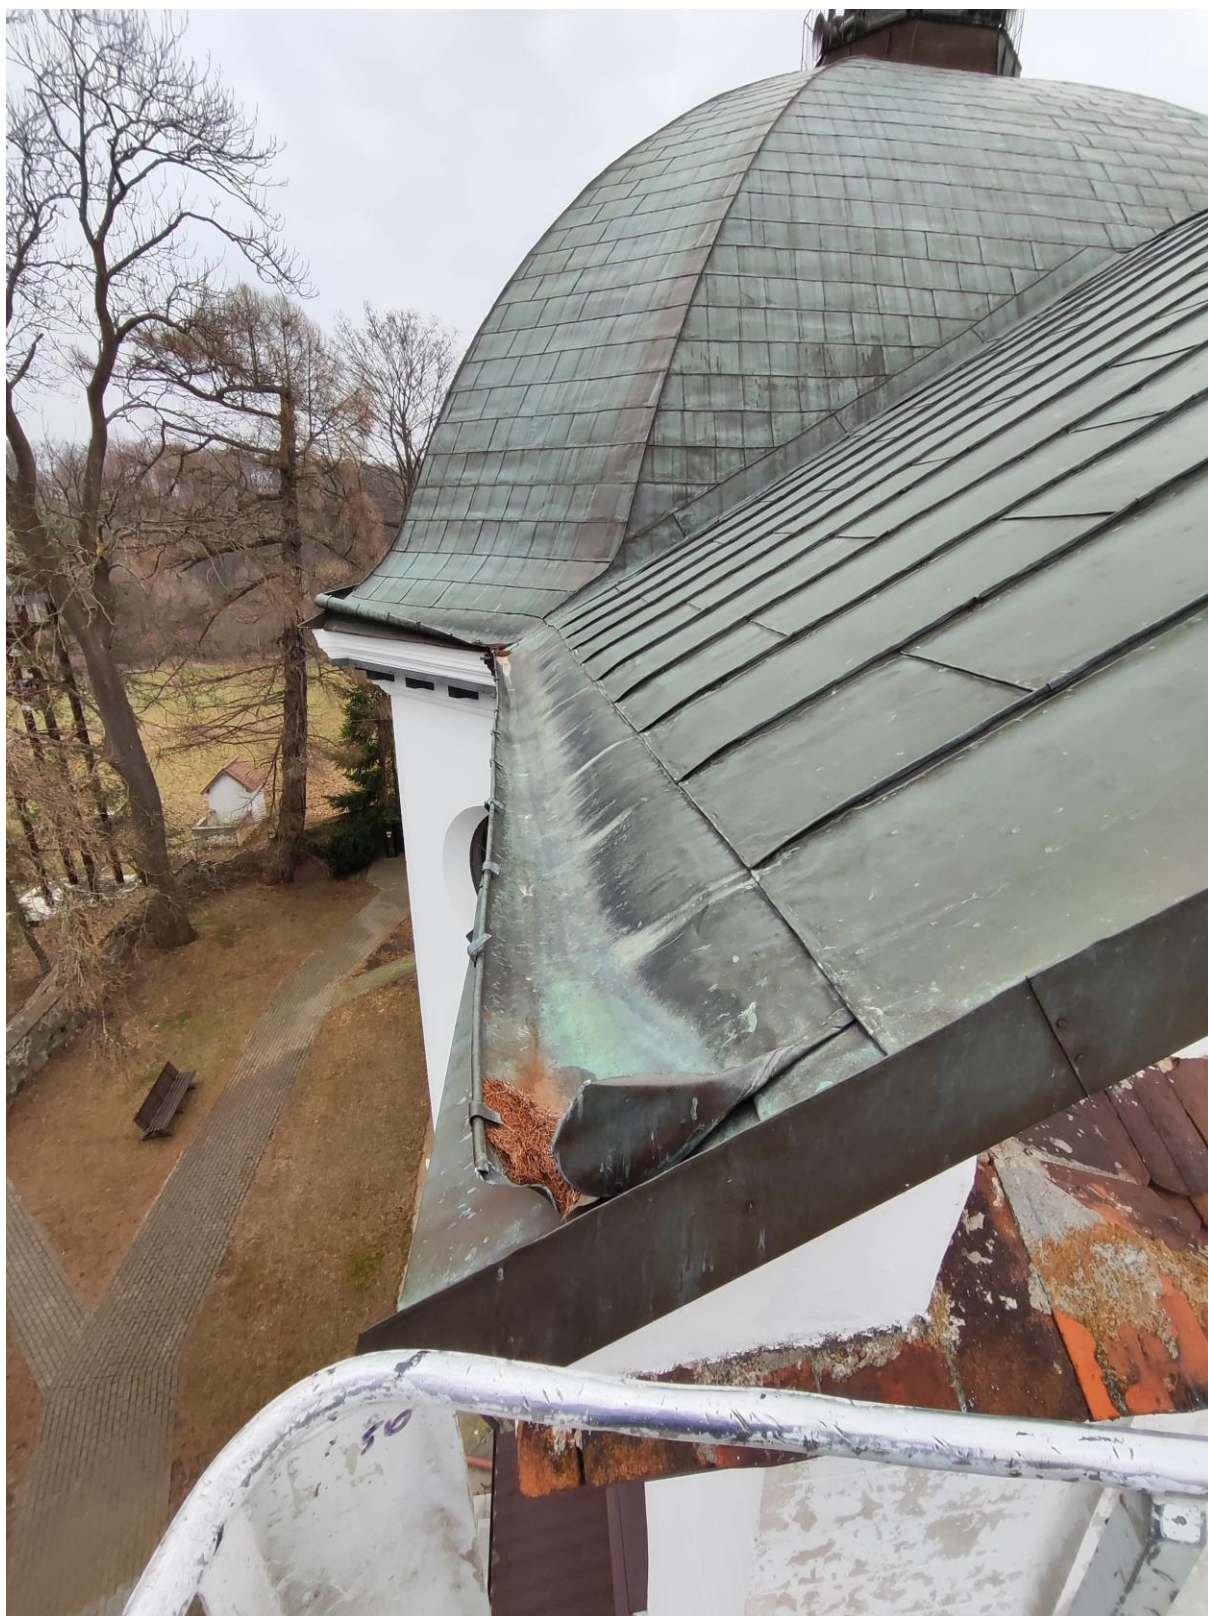
Zachodni fragment dachu – zniszczona rynna leżąca.

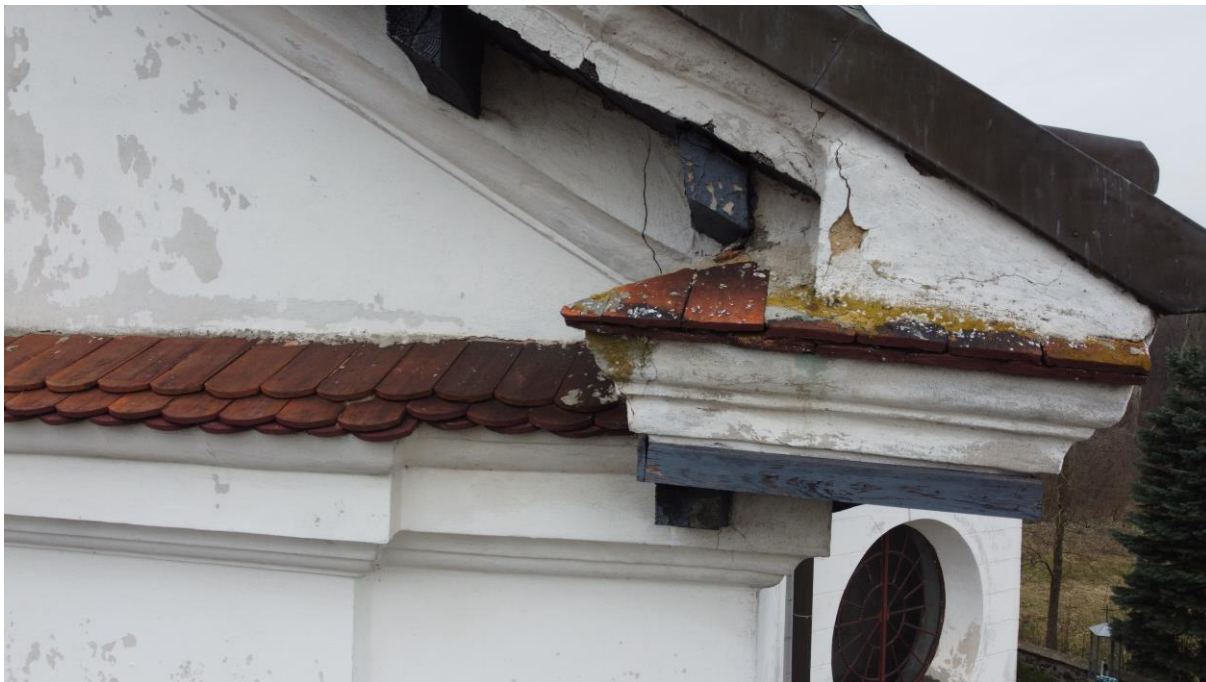
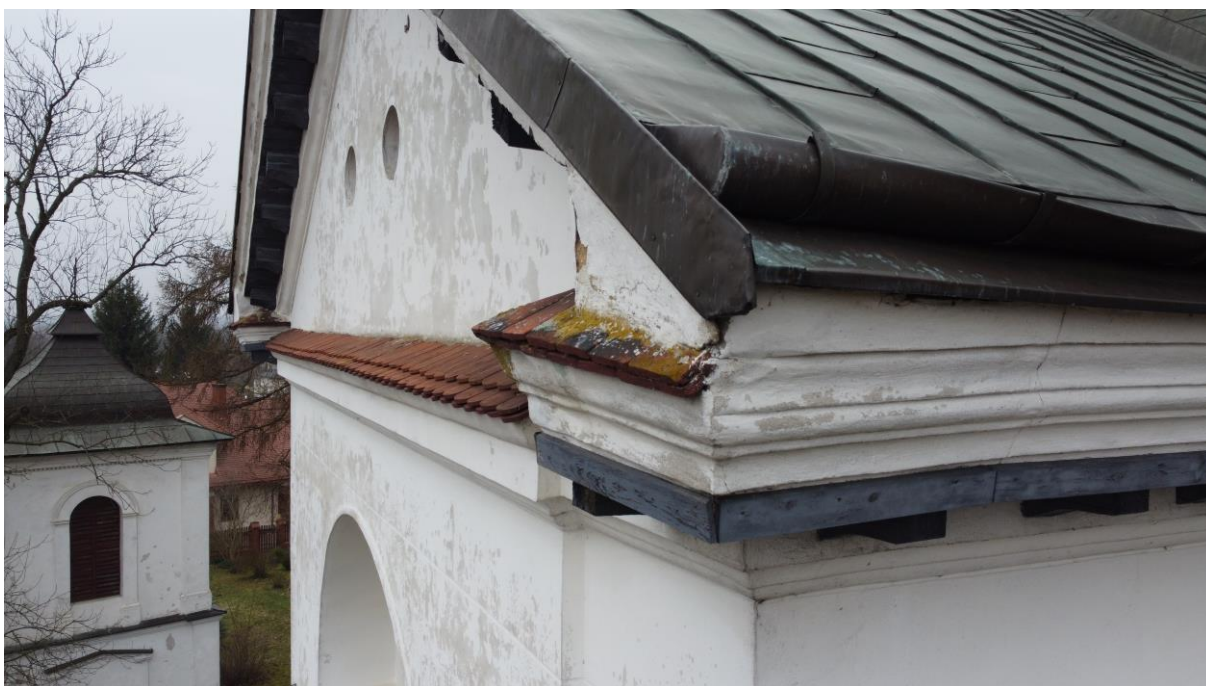
Narożnik południowo-wschodni – pęknięcie konstrukcyjne narożnika, wtórna dachówka na gzymsie południowym.

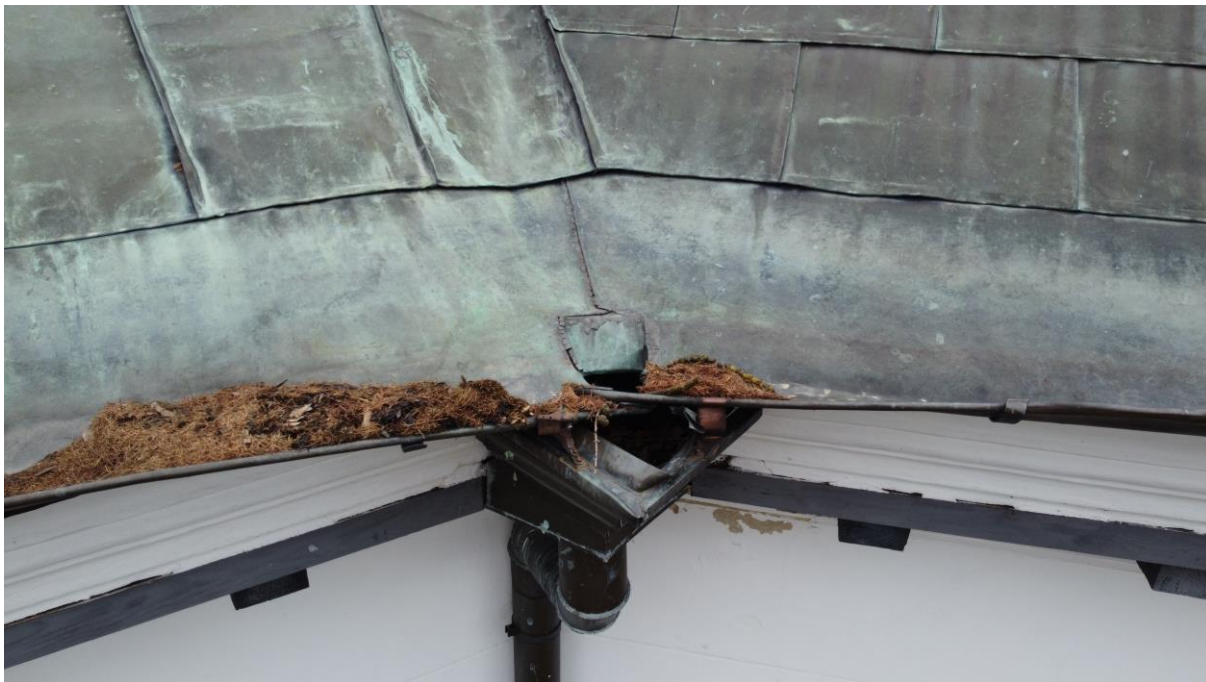
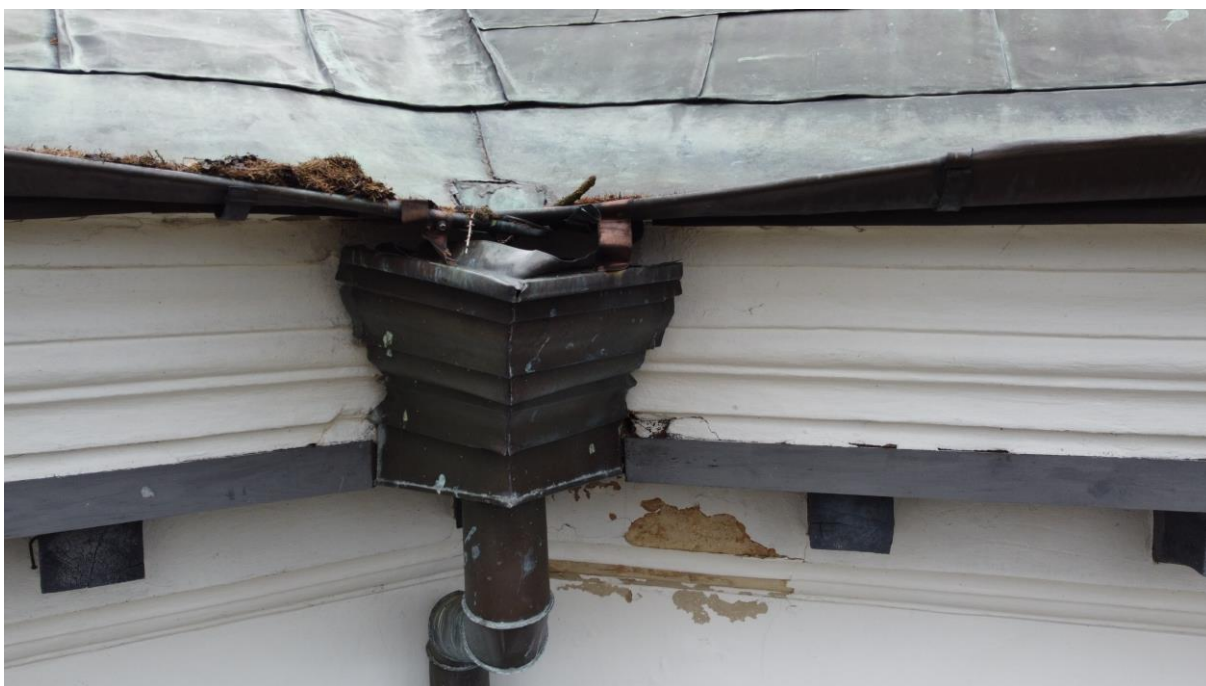
Zbyt mały kosz kończący rurę spustową, zniszczona rynna leżąca.

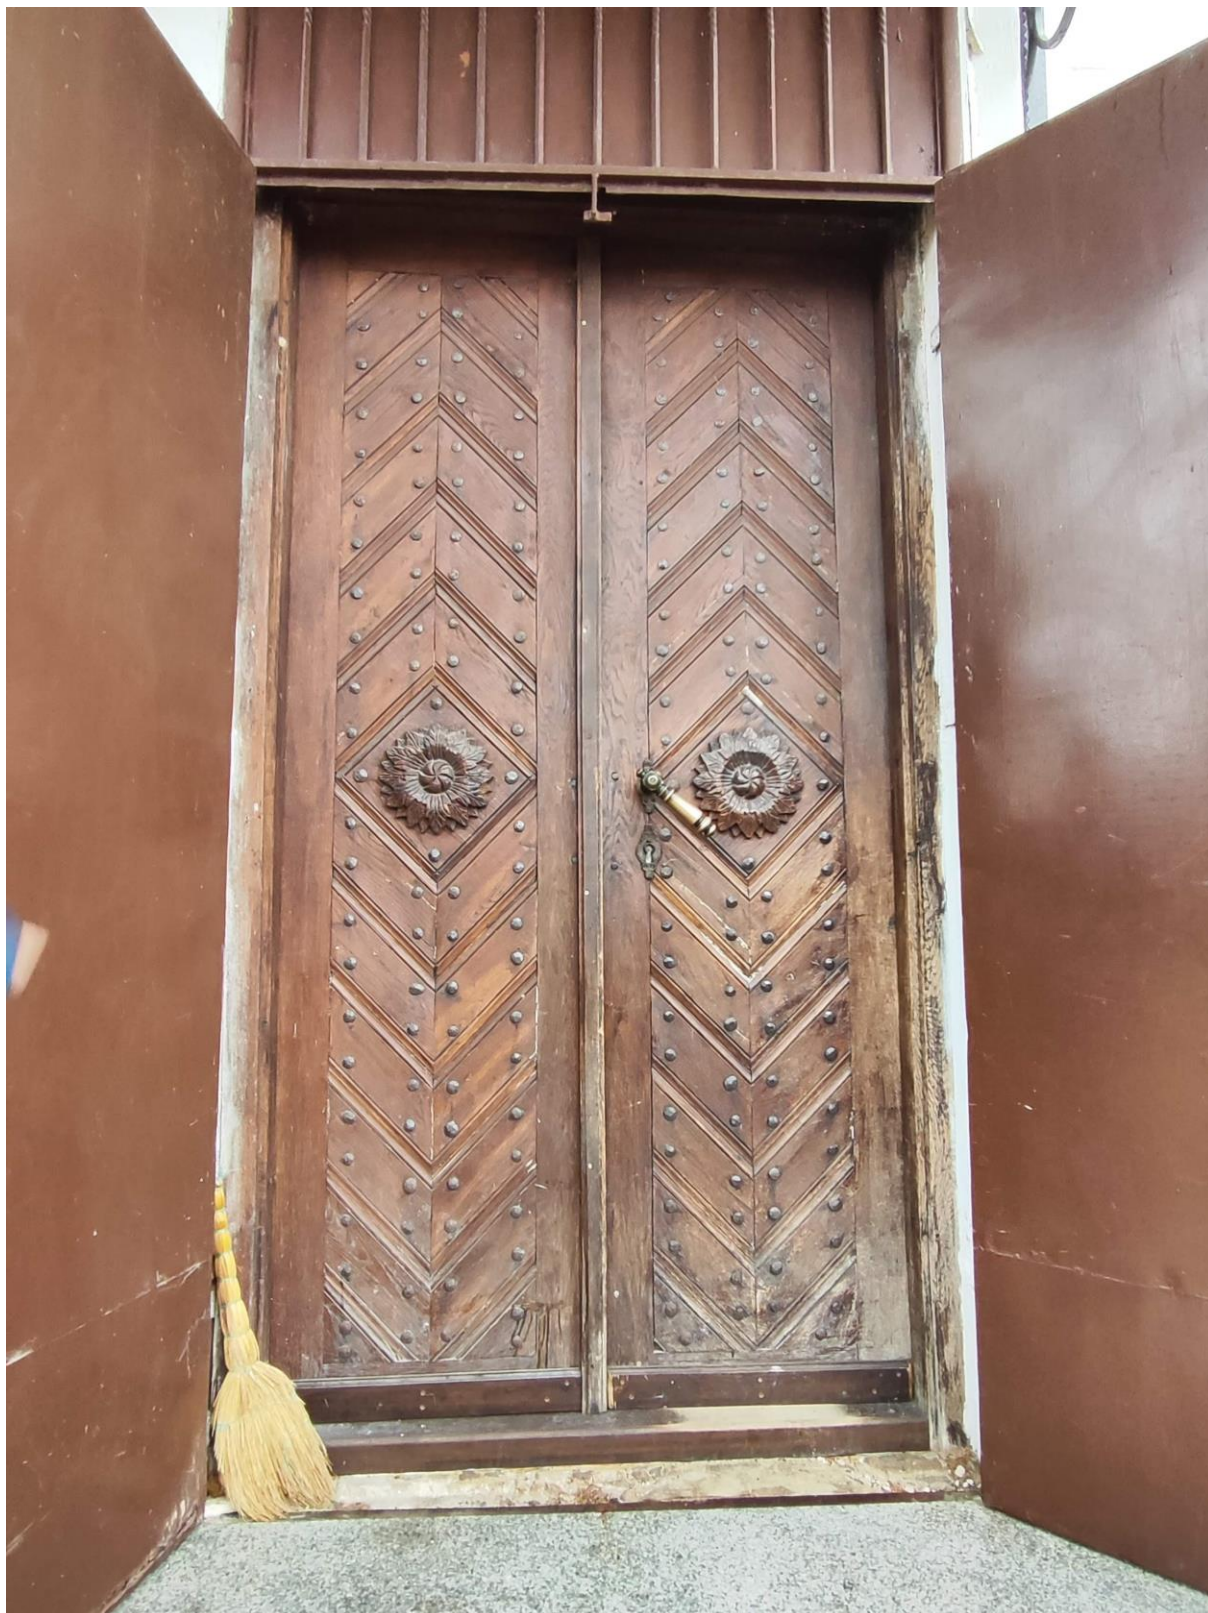
Elewacja zachodnia – drzwi wejściowe do kruchty.

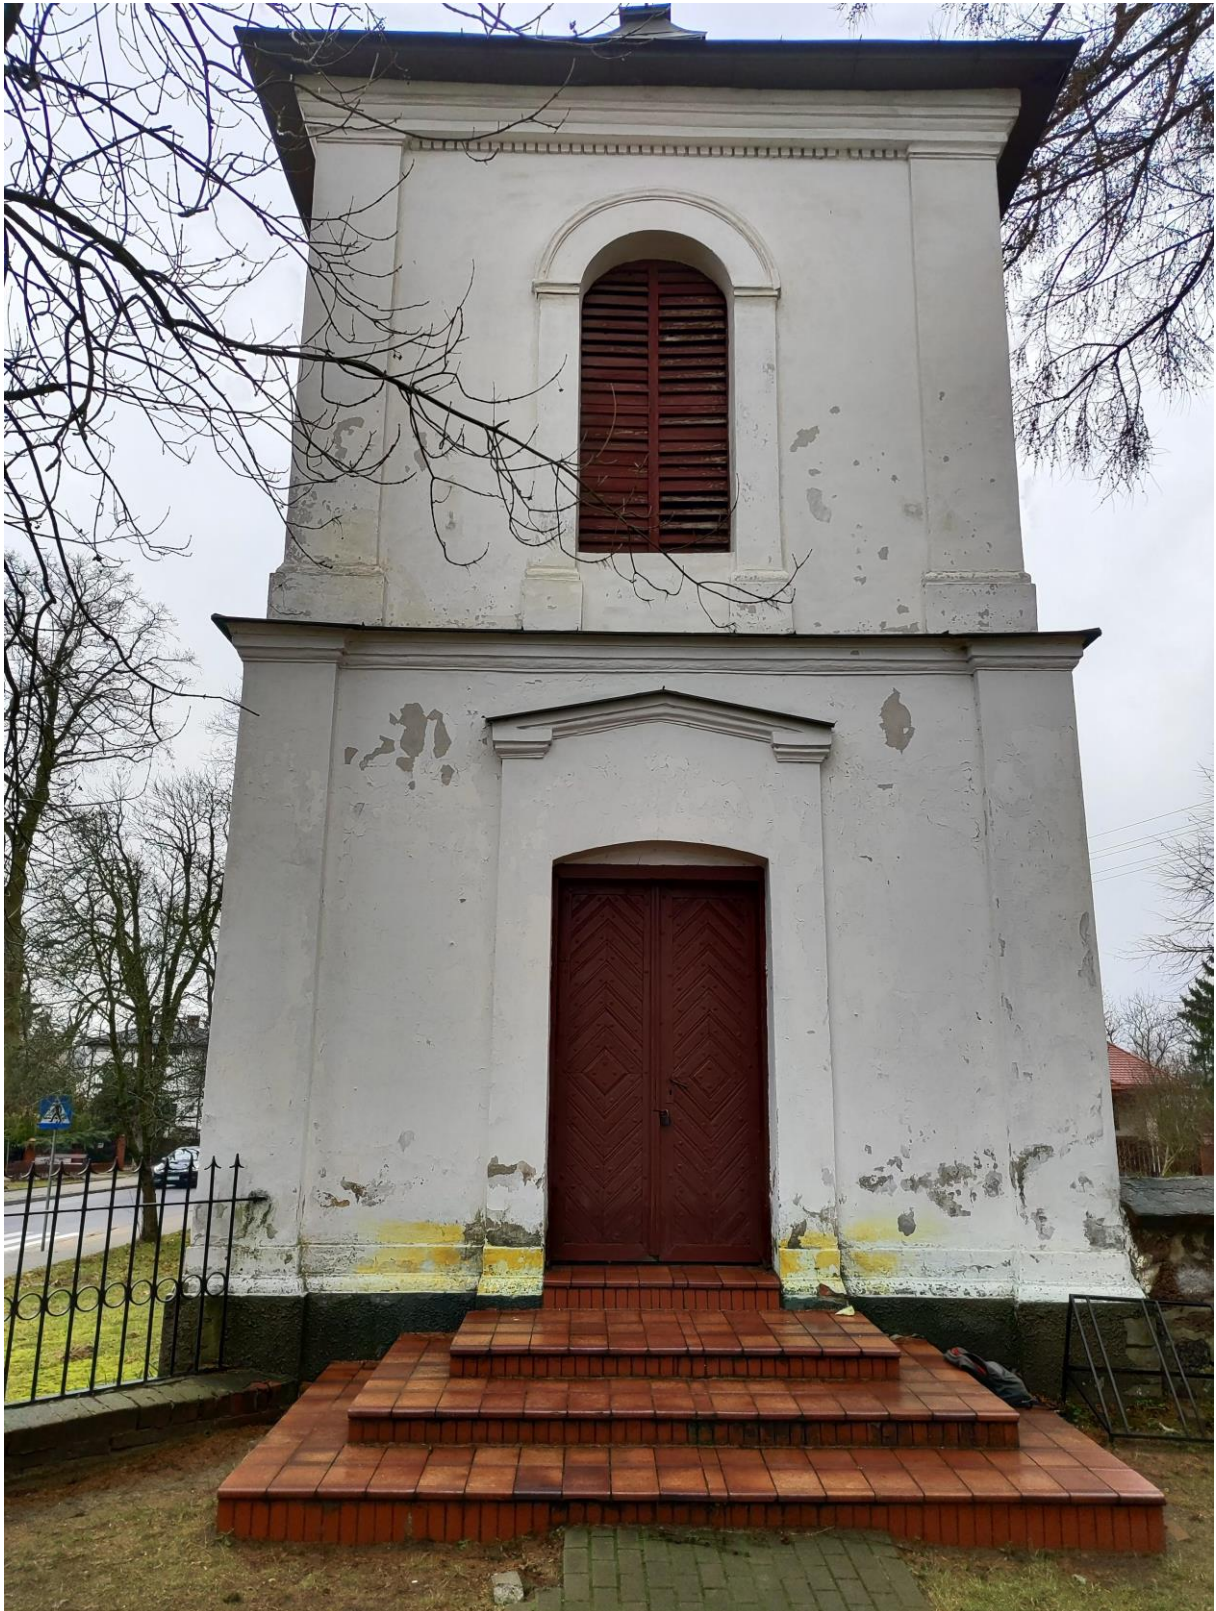
Elewacja wschodnia dzwonnicy – wtórne pokrycie schodów, widoczne kapilarne podciąganie wilgoci, zniszczona żaluzja drewniana.

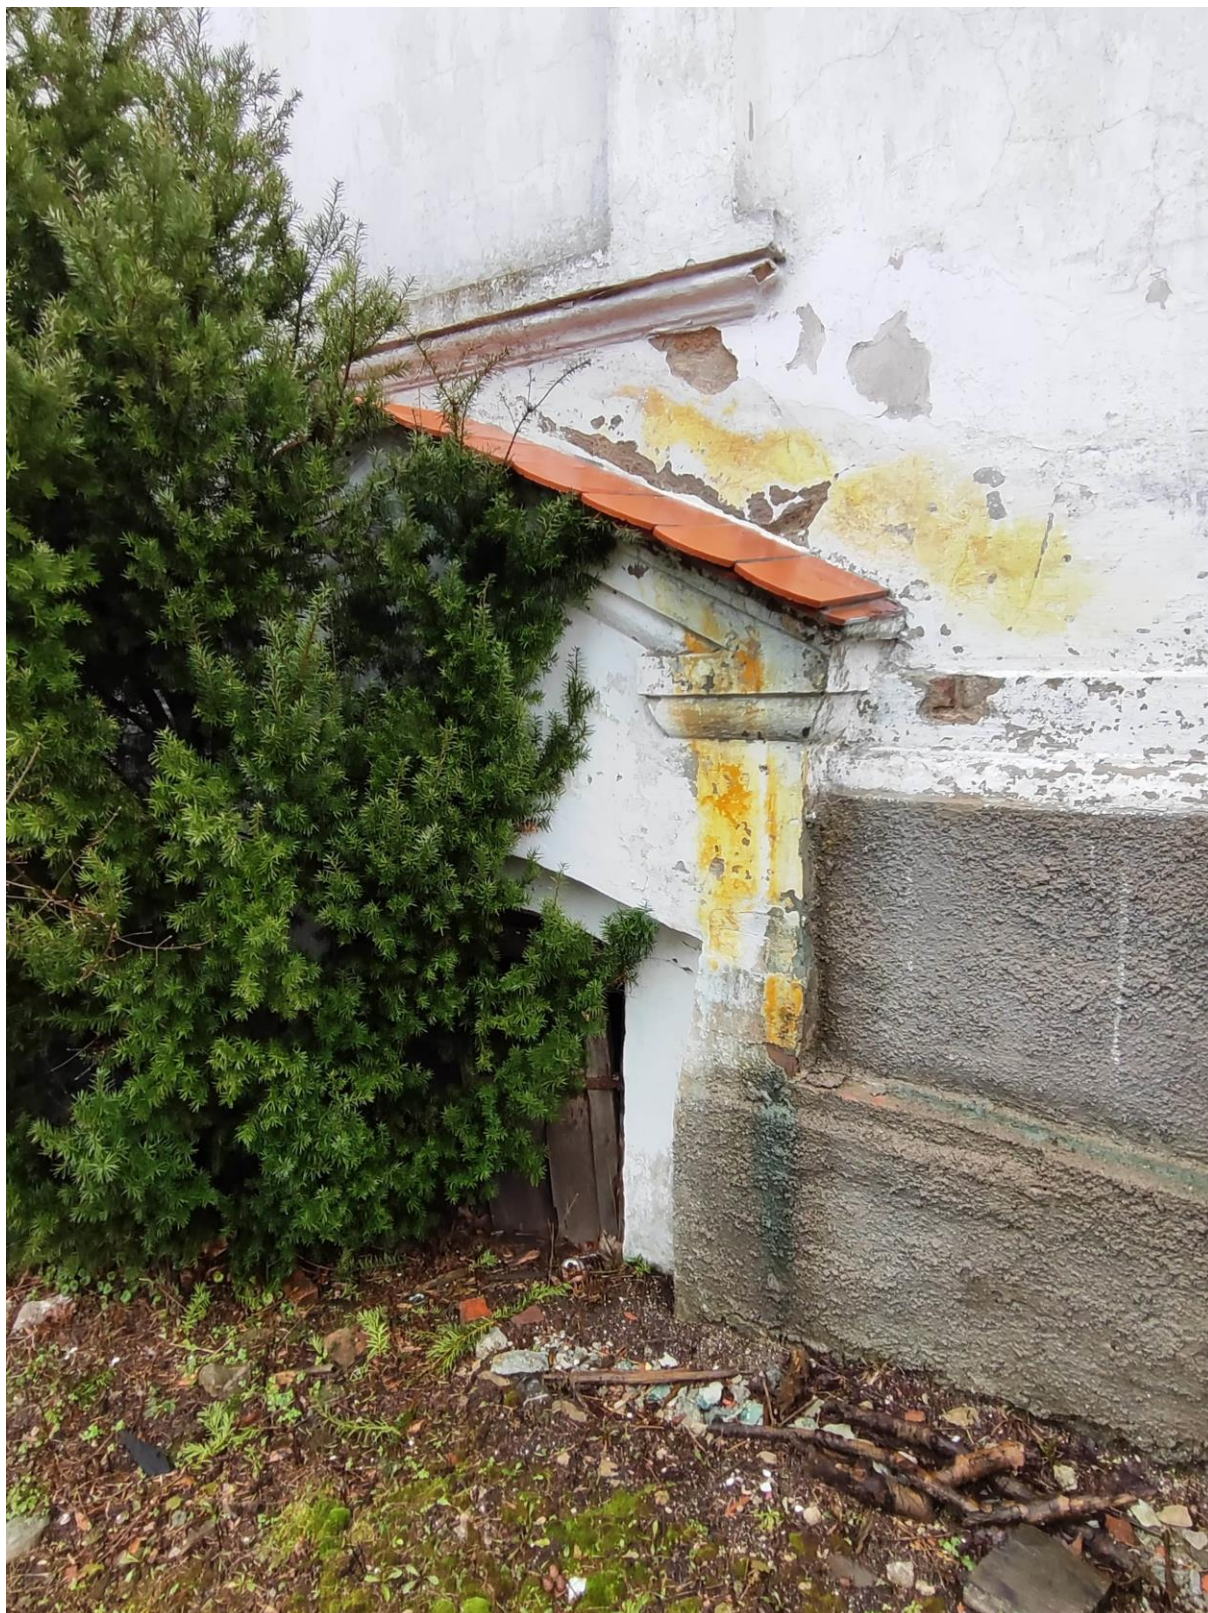
Elewacja zachodnia dzwonnicy – zniszczone drzwi deskowe, wtórne pokrycie gzymsu dachówką.

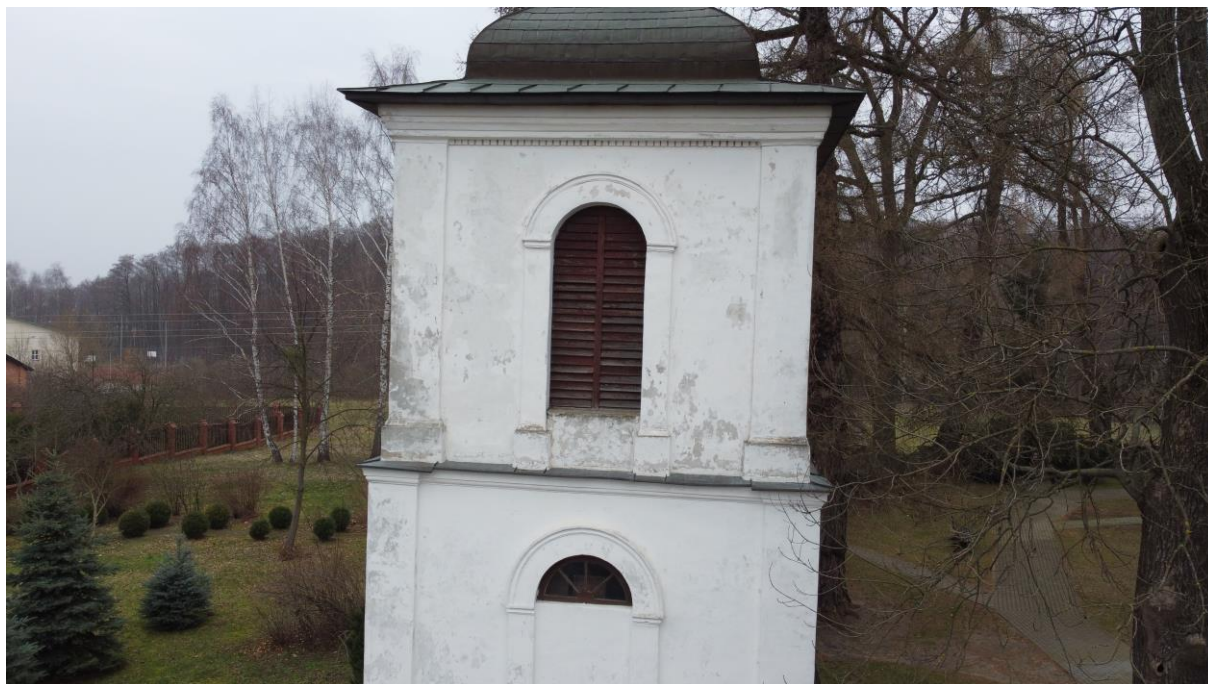
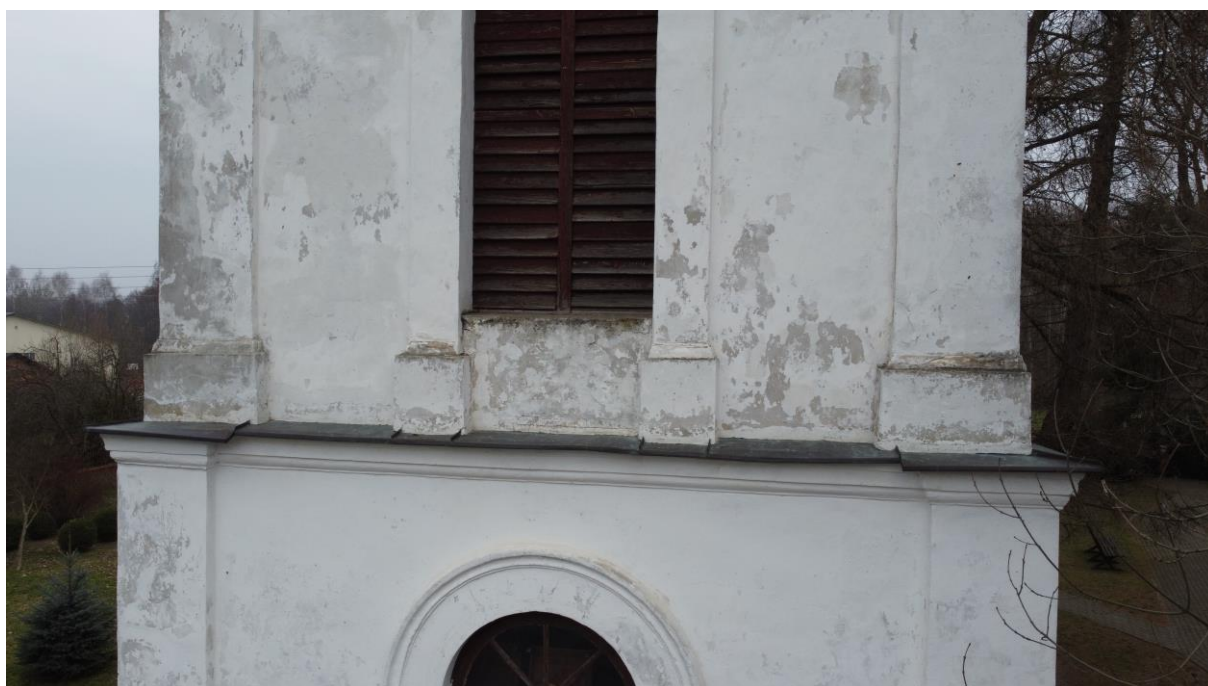
Elewacja południowa dzwonnicy – zniszczona żaluzja, brak obróbki parapetowej pod żaluzją.
