BADANIA KONSERWATORSKIE ORAZ PROGRAM PRAC
KONSERWATORSKICH DLA ELEWACJI
KOŚCIOŁA PW. ŚW. KAZIMIERZA KRÓLEWICZA
W RADZIEJOWICACH

Toruń 2024

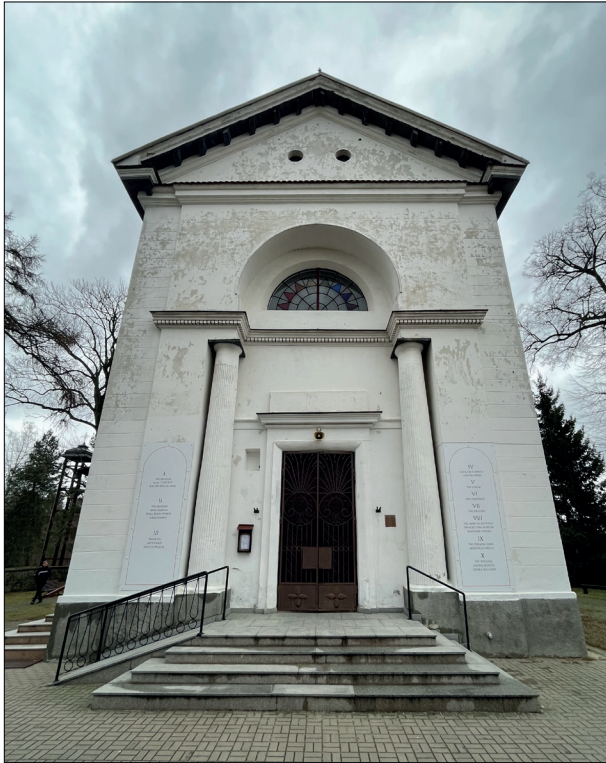
Fot. 1 Elewacja południowa; w górnej partii ścian widoczna degradacja warstw malarskich, w partii cokołowej widoczne zawilgocenia i obszary porażenia mikrobiologicznego. W partii detalu sztukatorskiego widoczne uproszczone i nieestetyczne rekonstrukcje w zakresie opaski drzwiowej oraz detalu kolumn.

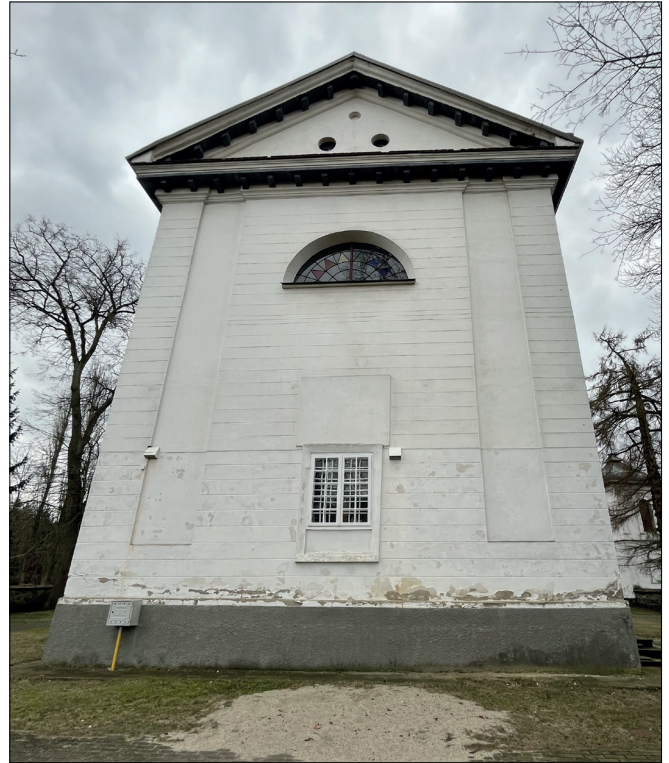
Fot. 2 Elewacja północna; w partii przyziemia widoczna znaczna degradacja tynków i powłok malarskich na skutek podciągania kapilarnego, wysoleń i przemarzania, w dolnej części cokołu widoczne zawilgocenia i obszary porażenia mikrobiologicznego.

W przyziemiu w miejsce skutych zdeintegrowanych tynków nałożone zostaną zaprawy solochłonne (zaprawy renowacyjne w systemie WTA), po uprzednim odsoleniu podłoża, zgodnie z projektem budowlanym. Obszar należy regularnie kontrolować i w razie konieczności tynki ponownie wymienić. W ostateczności, w sytuacji dalszego pogarszania się problemu zawilgocenia i zniszczeń w partiach tynku wewnątrz budynku kościoła, dopuszcza się wykonanie hydroizolacji poziomej na poziomie gruntu zewnętrznego i pionowej na powierzchni wewnętrznej ścian, należy pamiętać, że wiązałoby się to z rozebraniem posadzki.

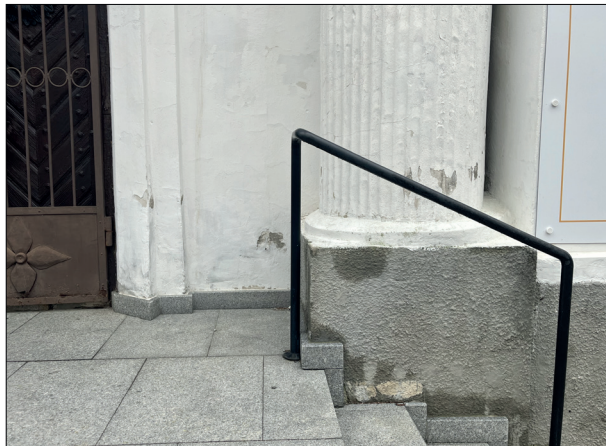
Fot. 3 Elewacja południowa (frontowa); w dolnej partii ścian widoczna degradacja tynków i powłok malarskich na skutek szkodliwego działania wody podciąganej kapilarnie.

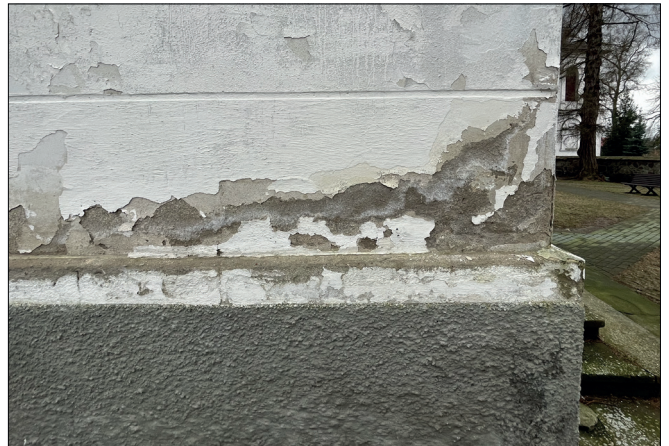
Fot. 4 Elewacja północna; widoczna znaczna dezintegracja struktury tynków przez wodę podciąganą kapilarnie i wysolenia.

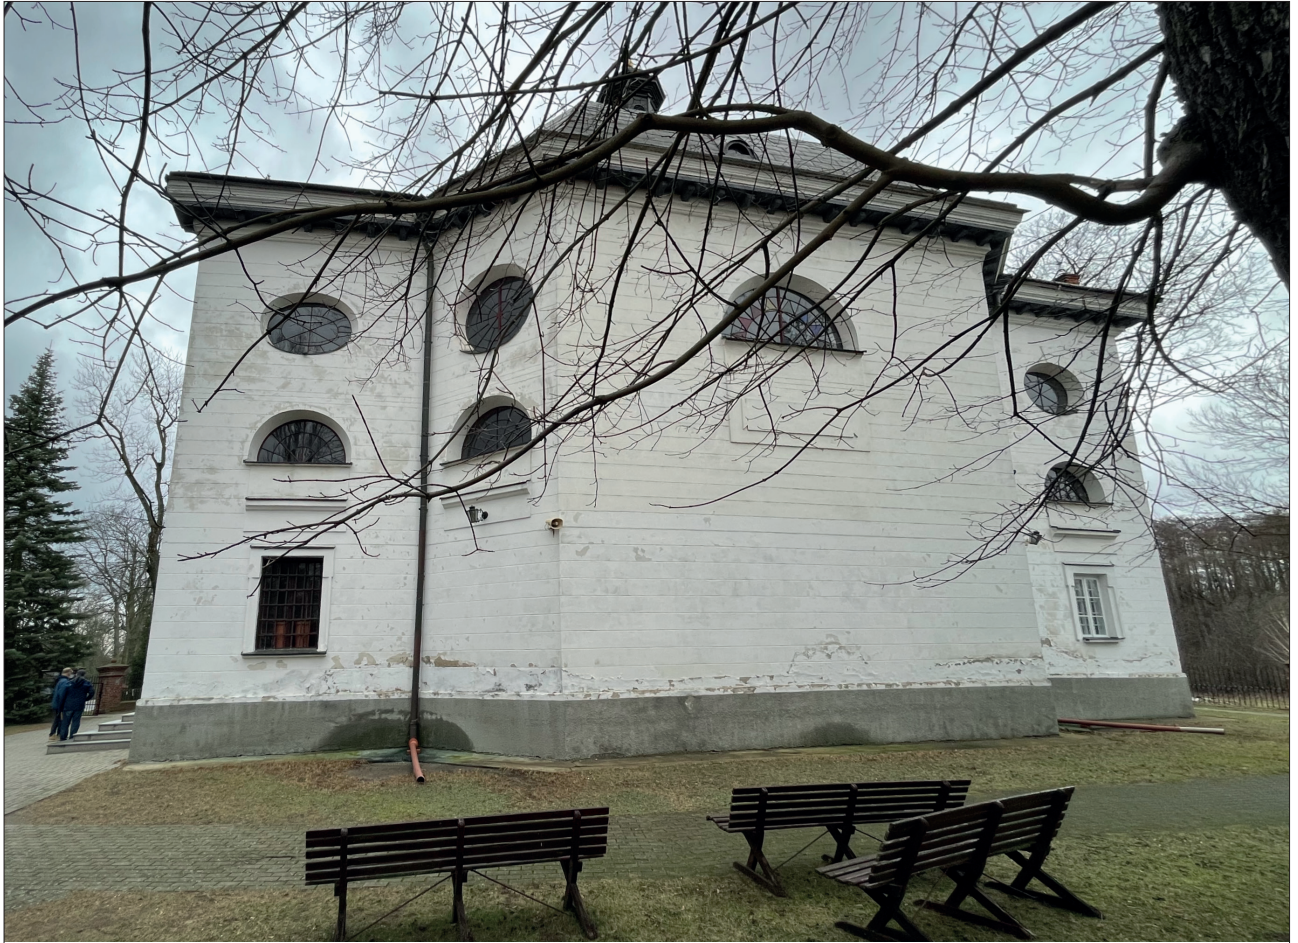
Fot. 7 Elewacja wschodnia; w górnej partii ścian widoczna degradacja powłok malarskich na skutek erozji, w partii przyziemia widoczna znaczna degradacja tynków i powłok malarskich na skutek podciągania kapilarnego, wysoleń i przemarzania, w dolnej części cokołu widoczne zawilgocenia i obszary porażenia mikrobiologicznego. Do rur spustowych dołączono nieestetyczne przedłużki z PCV w celu odprowadzenia wody dalej od elewacji.

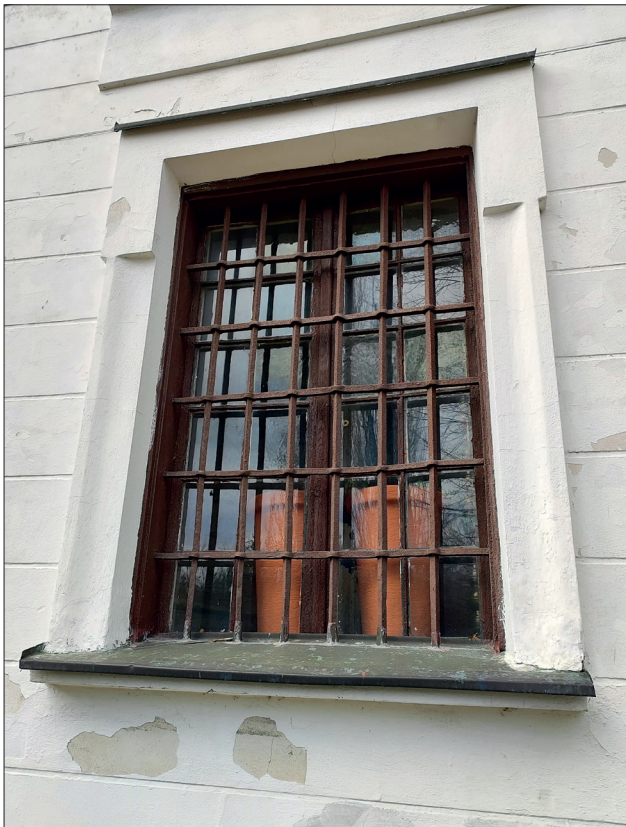
Fot. 8 Elewacja wschodnia; zachowana pierwotna kratka okienna; widoczny zniekształcony detal w partii opaski okiennej; stolarka okienna zachowana w dobrym stanie konstrukcyjnym, widoczne powierzchniowe zniszczenia, brakuje okna zewnętrznego.

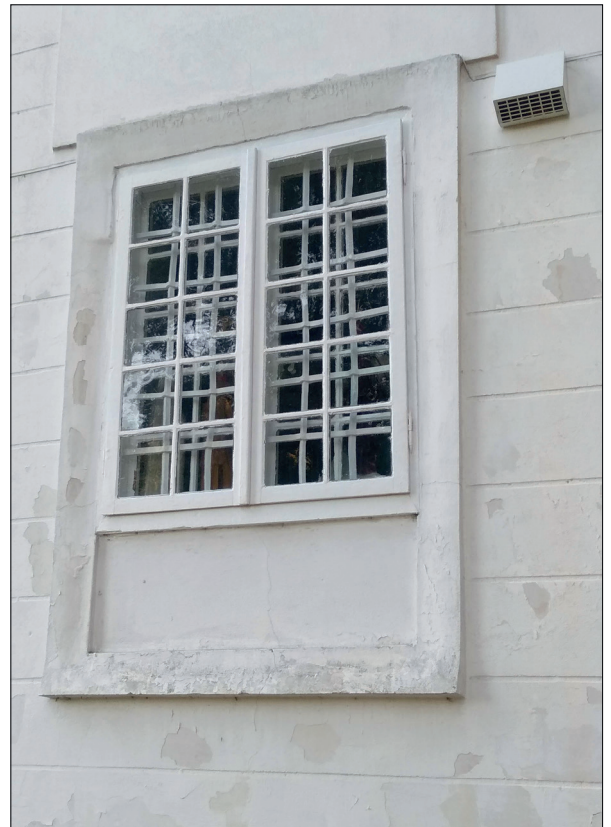
Fot. 9 Elewacja wschodnia; Wtórne zewnętrzne okno, wewnątrz zachowana pierwotna kratka okienna; widoczny zniekształcony detal w partii opaski okiennej.

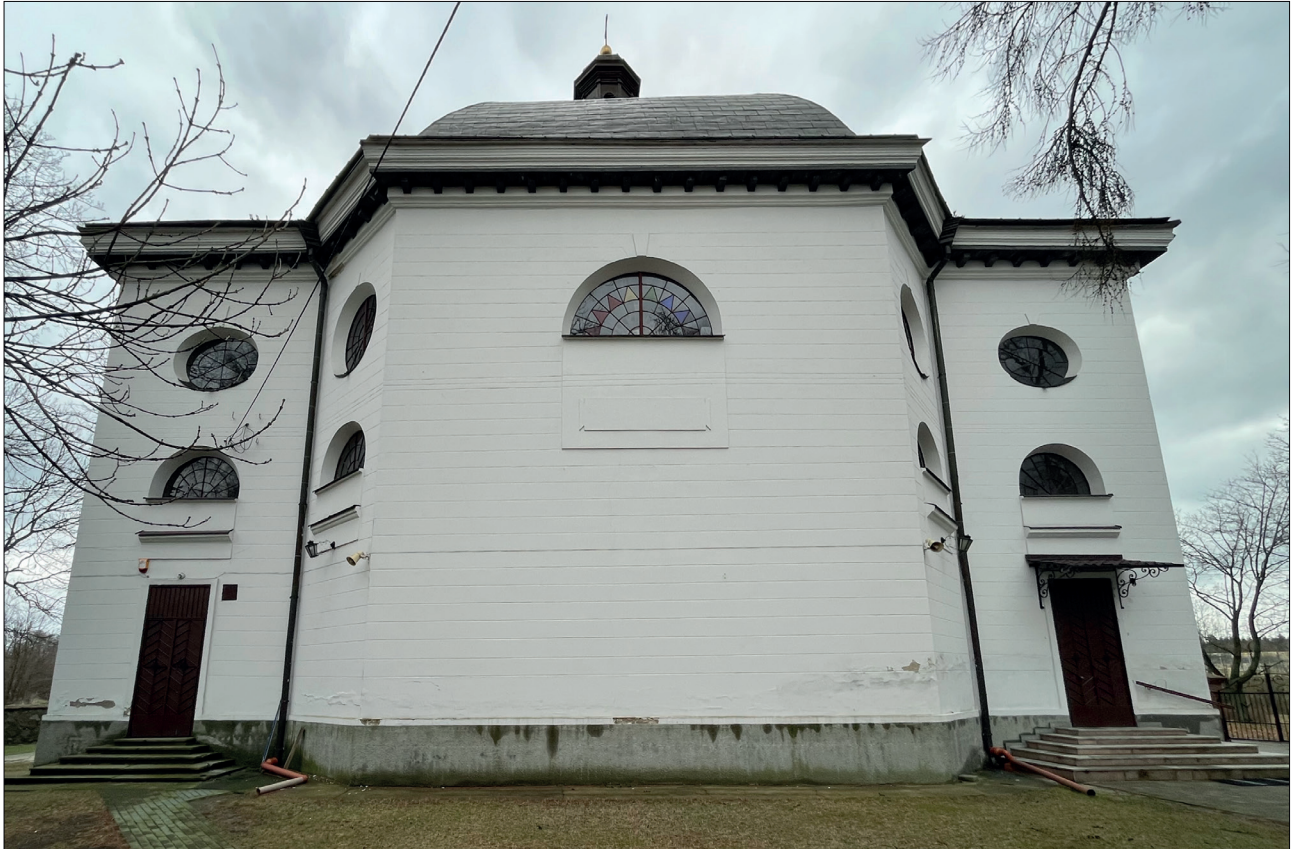
Fot. 10 Elewacja zachodnia; w partii przyziemia powyżej cokołu widoczna znaczna degradacja tynków i powłok malarskich na skutek podciągania kapilarnego, wysoleń i przemarzania, w dolnej części cokołu widoczne zawilgocenia i obszary porażenia mikrobiologicznego. Do rur spustowych dołączono nieestetyczne przedłużki z PCV w celu odprowadzenia wody dalej od elewacji.

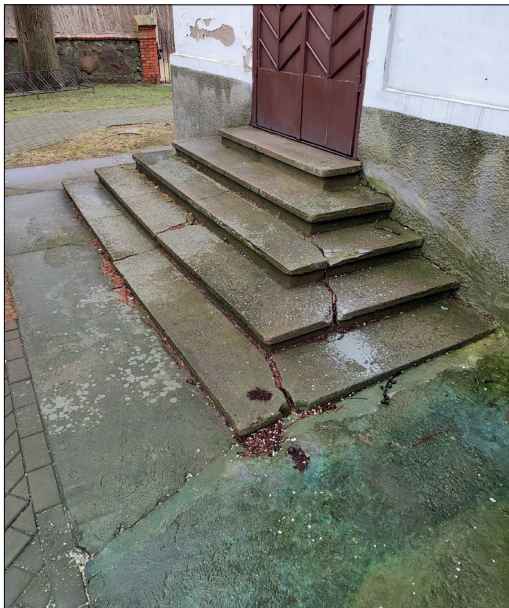
Fot. 11 Elewacja zachodnia; ze względu na zły stan techniczny schody w części północnej wymagają wymiany.

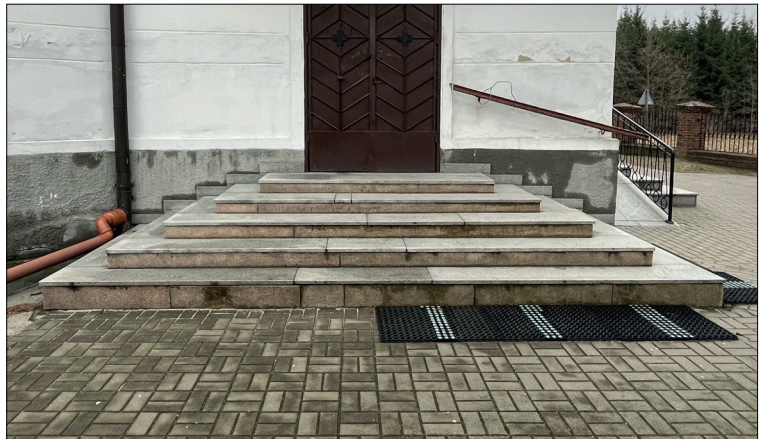
Fot. 12 Elewacja zachodnia; schody w części południowej wymagające naprawy, widoczna odspojona okładzina podstopnicy, zaciek, ogniska porażenia mikrobiologicznego.

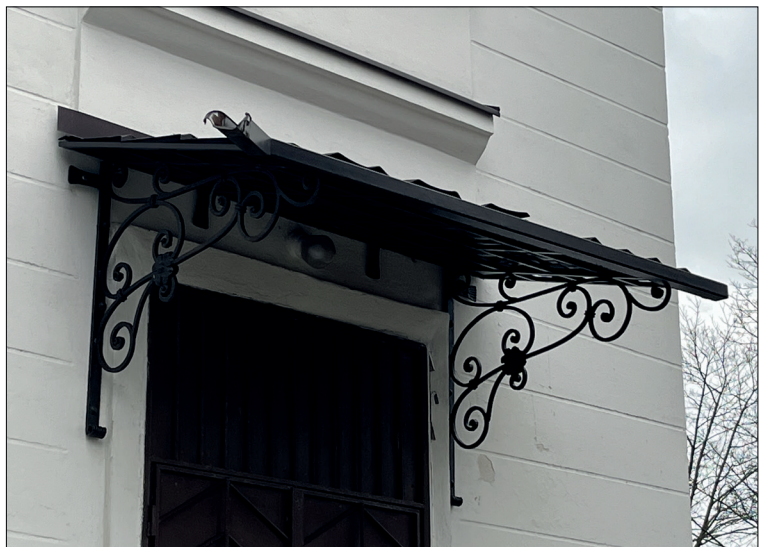
Daszek nad wejściem na elewacji zachodniej pokryty współczesną blachą falistą. Wtórne kute wsporniki zadaszenia zachowane w dobrym stanie konstrukcyjnym, powierzchnia pokryta produktami korozji widocznymi w ubytkach warstw malarskich.

Fot. 13 Elewacja zachodnia; daszek nad wejściem w części południowej. widoczne nieestetyczne zadaszanie z blachodachówki, kute, wtórne wsporniki zachowane w dobrym stanie technicznym.

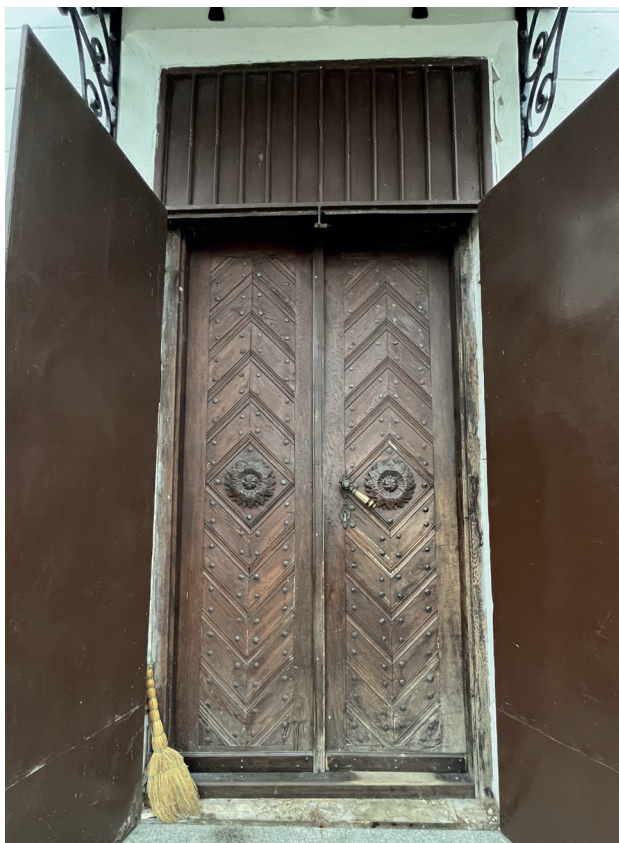
Fot. 14 Elewacja zachodnia; historyczne drzwi w części południowej zachowane w dobrym stanie technicznym.

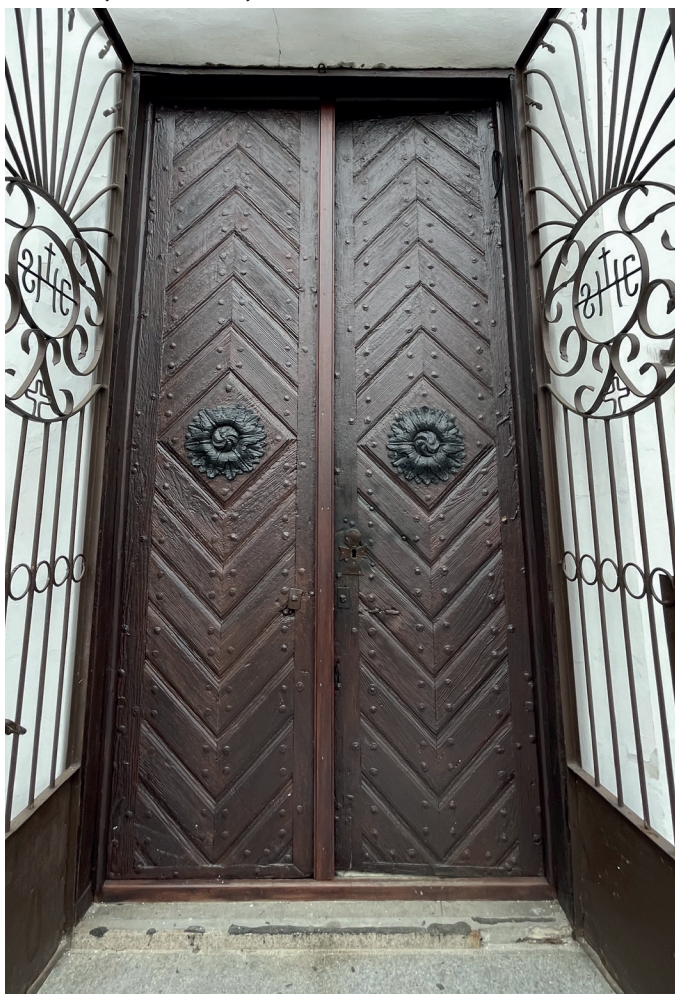
Fot. 16 Elewacja południowa; zachowane drzwi historyczne, widoczna wtórna listwa przymykowa.

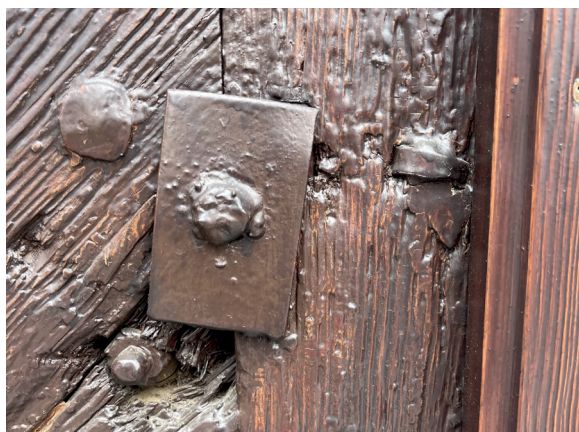
Drzwi w elewacji południowej zachowane w dobrym stanie konstrukcyjnym. Na całej powierzchni od strony zewnętrznej obserwuje się liczne płytkie spękania wzdłuż słojów, ubytki powstałe na skutek ekspozycji na warunki atmosferyczne oraz nieumiejetnie przeprowadzone prace remontowe. Widoczne naprawy, szycie ramy prawego skrzydła oraz wymieniona listwa przymykowa. Ze względu na zniszczenia powierzchni nie zachowały się warstwy pierwotnego opracowania. Drzwi w elewacji zachodniej zachowane w dobrym stanie konstrukcyjnym, poddane pracom remontowym. Powierzchnia, ze względu na zastosowane dodatkowe blaszane skrzydła zewnętrzne zachowana w lepszym stanie niż drzwi główne. Częściowo wymienione na wtórne okucia, szylidy i klamki zachowane w dobrym stanie konstrukcyjnym.

Fot. 18 Elewacja południowa, detal drzwi frontowych, znaczne zniszczenia powierzchni, ubytki oraz klamrowanie konstrukcji.

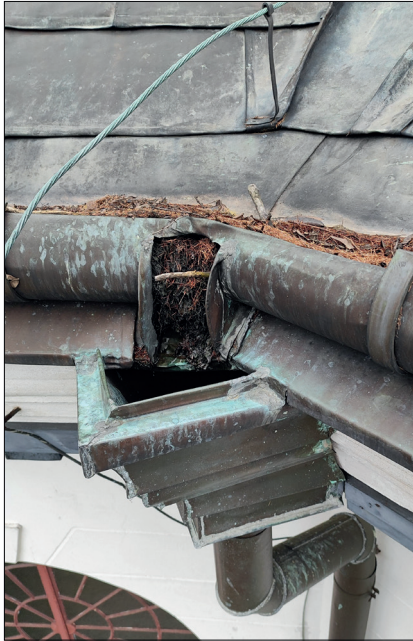
Pokrycie dachu zachowane w większości w dobrym stanie technicznym, uszkodzone i powigane są rynny leżące, szczególnie w pobliżu koszy spustowych. Kosze i wloty rur spustowych są zapchane.

Fot. 19 Obróbki blacharskie, widoczne niedrożne rynny leżące przy krawędzi dachu.

Zostanie wykonana analiza uszkodzeń, na podstawie której wytypowane elementy zostaną naprawione bądź wymienione, zgodnie z projektem budowlanym. Wszystkie wadliwe obróbki blacharskie na gzymsach i parapetach zostaną wymienione, a ich mocowanie skorygowane tak, aby nie powodowało wnikania wody w głąb ściany oraz wykruszania się tynku na styku materiałowym. Brakujące obróbki zostaną uzupełnione.

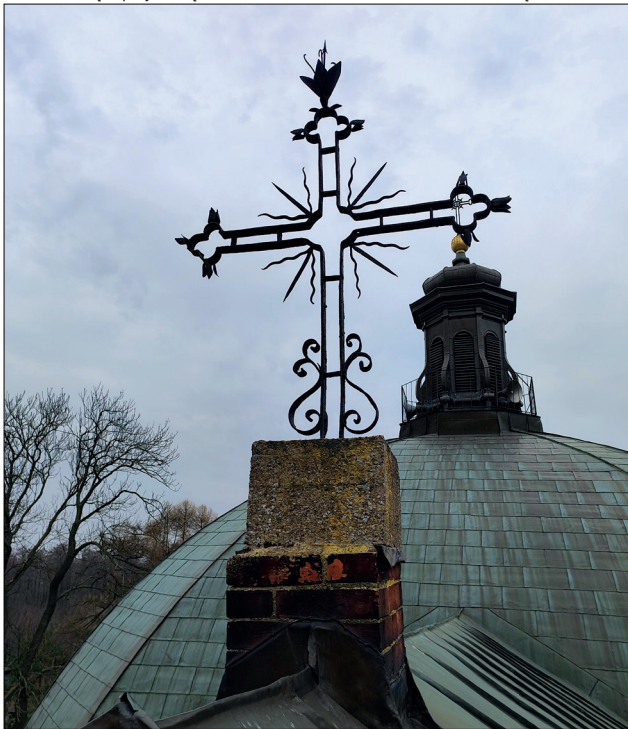
Krzyże w części północnej i południowej zachowane w dobrym stanie konstrukcyjnym. Powierzchnia pokryta produktami korozji, tasmy stalowe nieznacznie powyginane. Podstawa krzyża północnego przebudowana, podstawa południowa powierzchniowo pokryta czarną grubą patyną.

Fot. 22 Krzyż w części południowej, widoczna przebudowana podstawa.

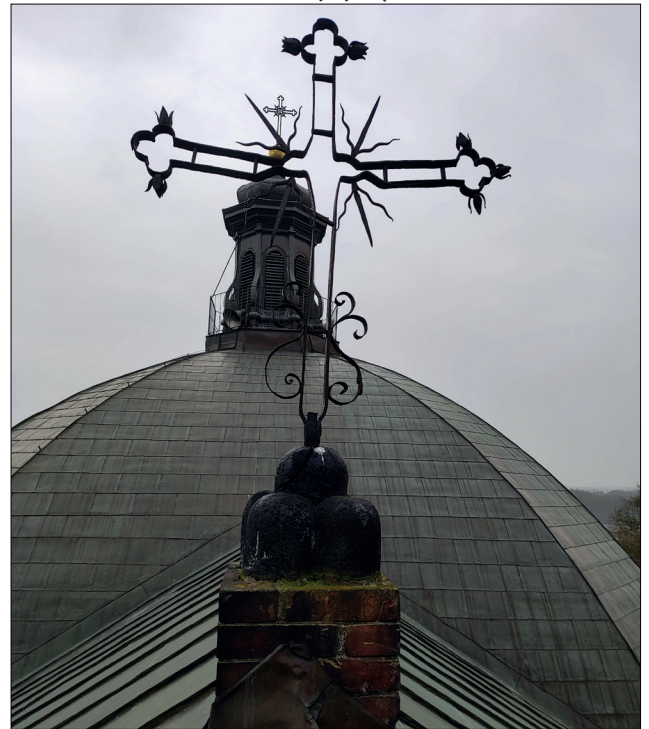
Fot. 23 Krzyż w części północnej, widoczna odkształcona konstrukcja, zanieczyszczona podstawa

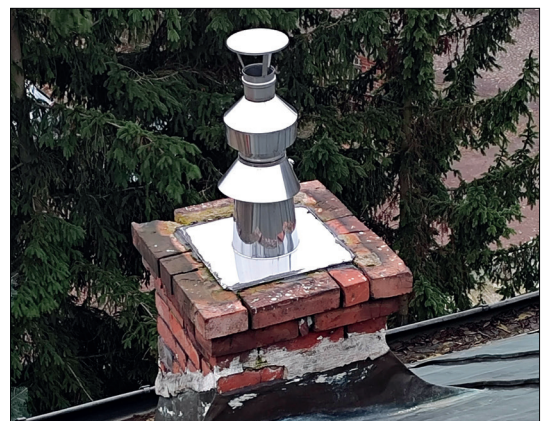
W obrębie komina w północno-wschodnim narożniku dachu widoczne ubytki w wątku ceglanym.

Fot. 25 Komin w części północnej, widoczne ubytki w wymurowaniu.

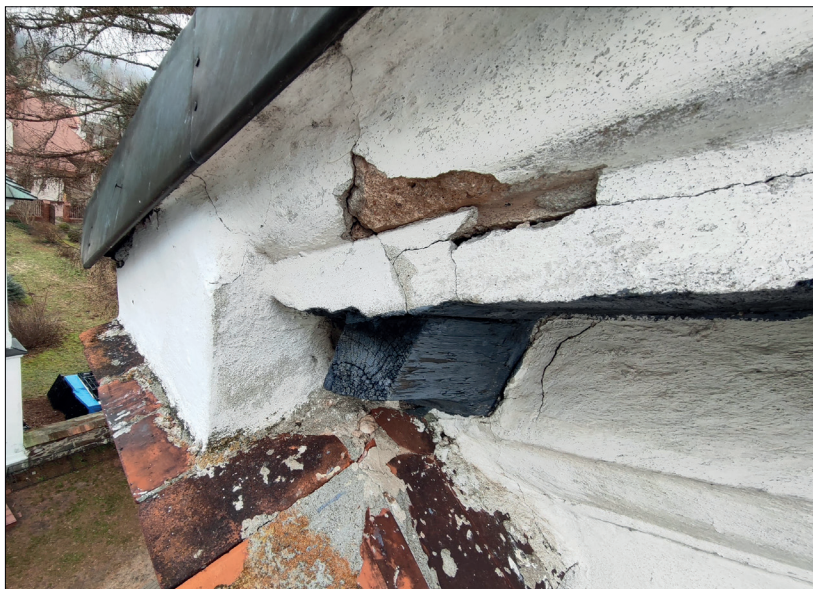
Na ścianach kościoła widoczne są liczne pęknięcia konstrukcyjne. Pęknięcia obserwuje się również w partii gzymsu okapowego na całym obwodzie kościoła i na profilu na elewacji północnej i południowej. Szczególnie znaczne pęknięcia występują w miejscu styku gzymsu tympanonu z profilem ciągnionym szczytu w narożniku elewacji południowej i wschodniej. Miejsce to wymaga przeprowadzenia naprawy konstrukcyjnej.

Fot. 26 Elewacja północna, widoczne spękania gzymsu w narożniku tympanonu.

Należy wykonać naprawę konstrukcji gzymsu okapowego na budynku kościoła zgodnie z projektem budowlanym. W tym celu należy zdemontować elementy gzymsu i poddać je pracom konserwatorskim obejmującym czyszczenie, dezynfekcję, wzmacnianie, uzupełnianie ubytków metodą flekowania oraz z zastosowaniem zaprawy epoksydowej o obniżonej gęstości. Zbędne wtórne elementy zostaną usunięte. Konstrukcja narożników zostanie wzmocniona prętami ze stali nierdzewnej zgodnie z projektem budowlanym. Powierzchnia elementów drewnianych zostanie zagruntowana impregnatem ochronnym i pomalowana farbą laserunkową, w kolorze dębu rustykalnego, zbliżonym do odcienia S 4010-Y10R w systemie NCS. Przed pomalowaniem elewacji wykonane zostaną próby kolorystyczne, które przedstawione zostaną do akceptacji inspektorowi MWKZ (WUOZ) w Warszawie.

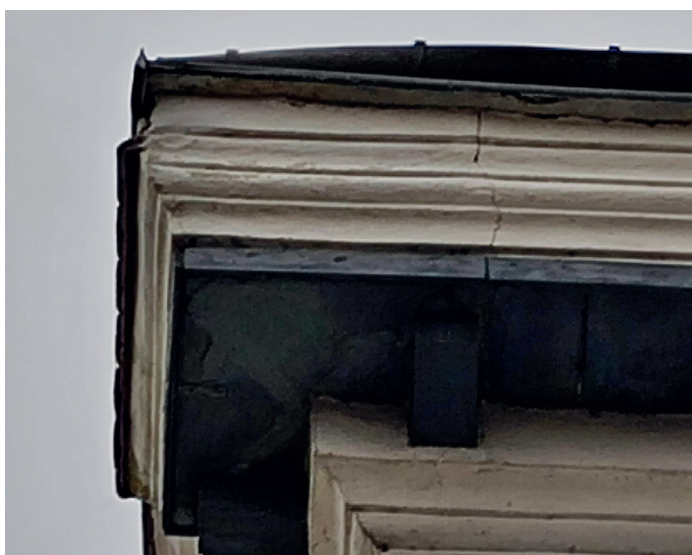
Fot. 28 Elewacja północna, widoczne konstrukcyjne spękania gzymsu, wydzielenie się narożnika.

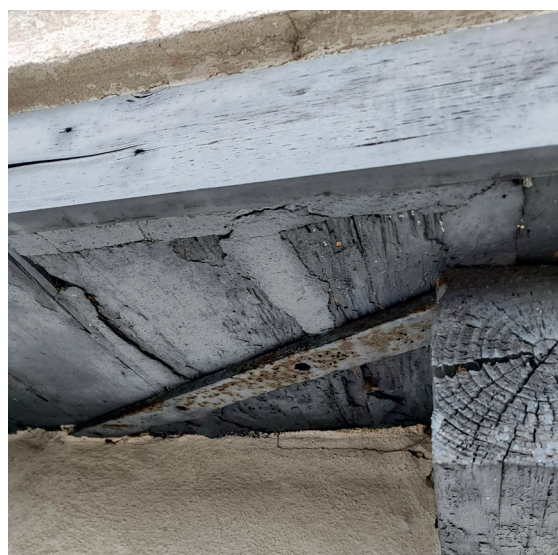
Fot. 29 Widoczne konstrukcyjne wzmocnienie narożnika gzymsu płaskownikiem stalowym.

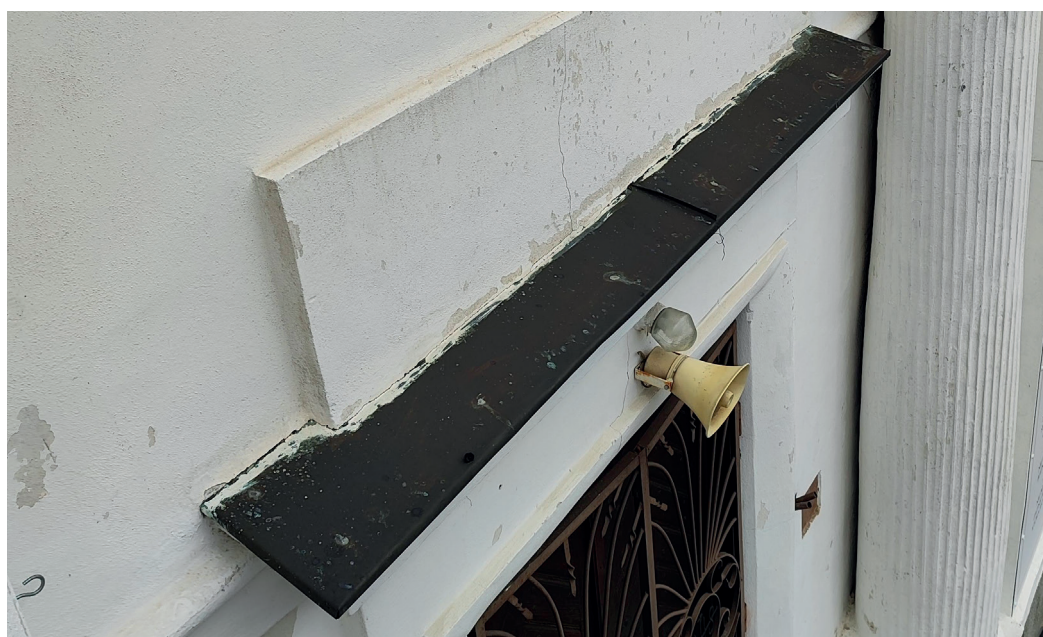
Część gzymsów pokryto wtórnie dachówką, lokalnie uszkodzoną i pokrytą intensywnym porostem mikrobiologicznym. Brakuje obróbki na styku ze ścianą.

Fot. 30 Widoczne wadliwe połączenie obróbki blacharskiej gzymsu ze ścianą.

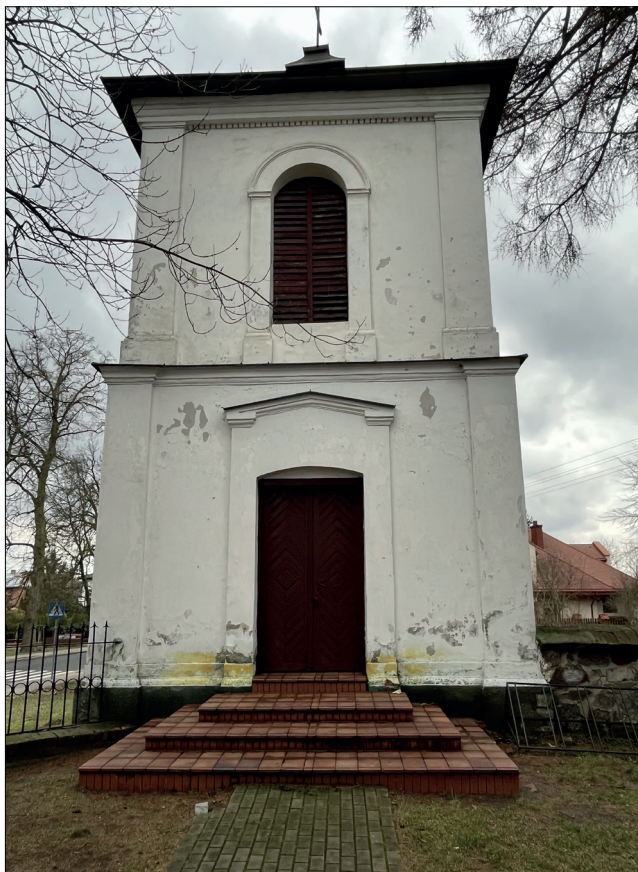
Uszkodzenia w wykonanych z blachy miedzianej obróbkach blacharskich powodują zawilgocenia i dezintegrację tynków. Brakuje obróbki parapetu pod żaluzjami oraz w niektórych blendach okiennych. Na gzyms nad drzwiami w przyziemiu elewacji zachodniej założona w miejsce obróbki wtórna dachówka karpiówka.

Fot. 31 Dzwonnica, elewacja wschodnia, widoczne zniszczenia w partii tynku narażonej na działanie wody.

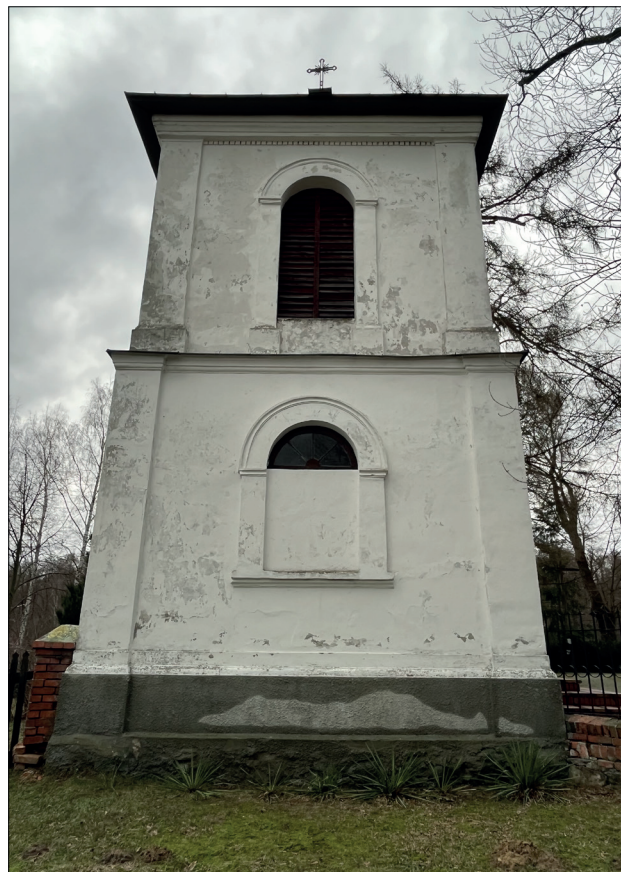
Fot. 32 Dzwonnica, elewacja południowa, widoczne zniszczenia w partii tynku narażonej na działanie wody.

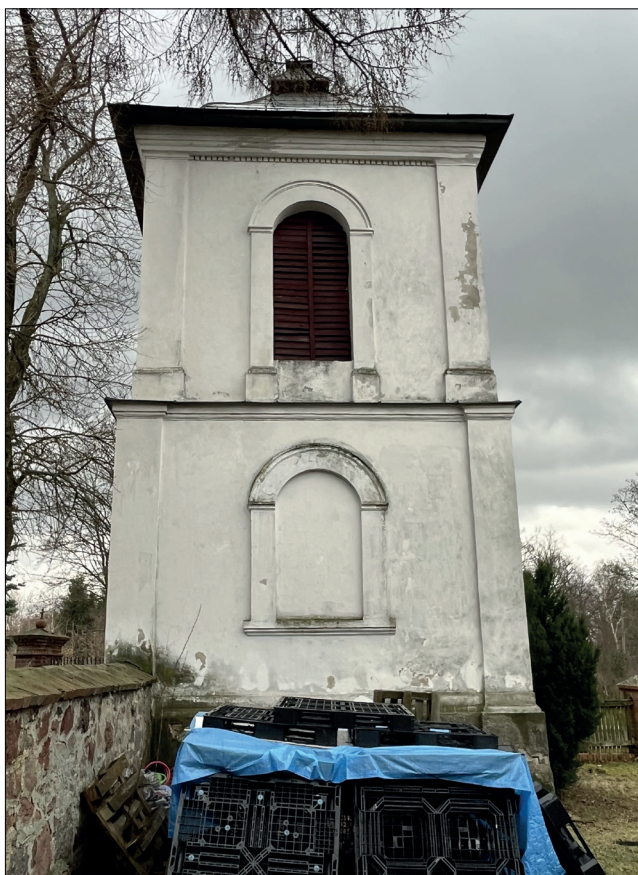
Fot. 33 Dzwonnica, elewacja północna, widoczne uszkodzenia warstw malarskich na skutek erozji.

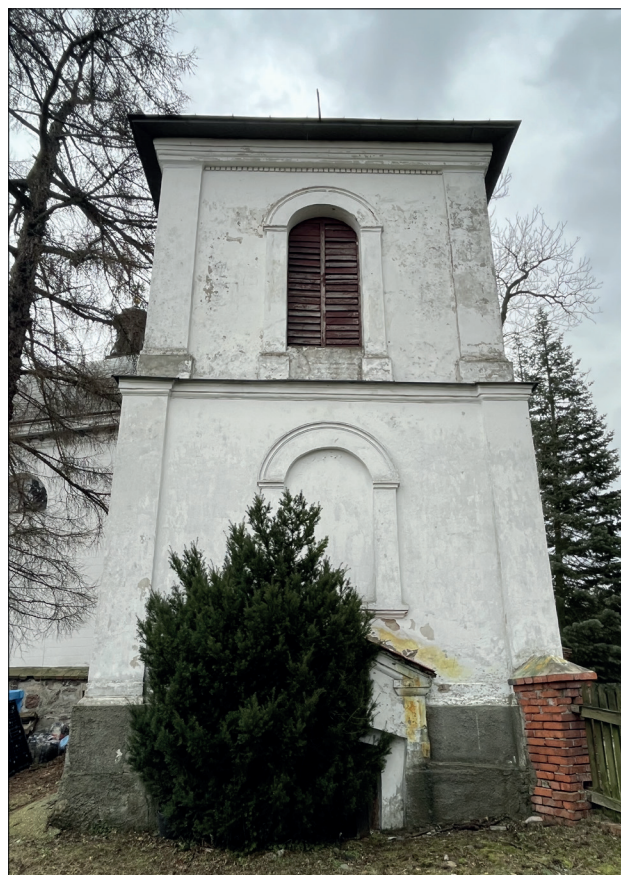
Fot. 34 Dzwonnica, elewacja zachodnia, widoczne uszkodzenia warstwy malarskiej oraz zniszczenia w partii cokołowej na skutek działania wody.

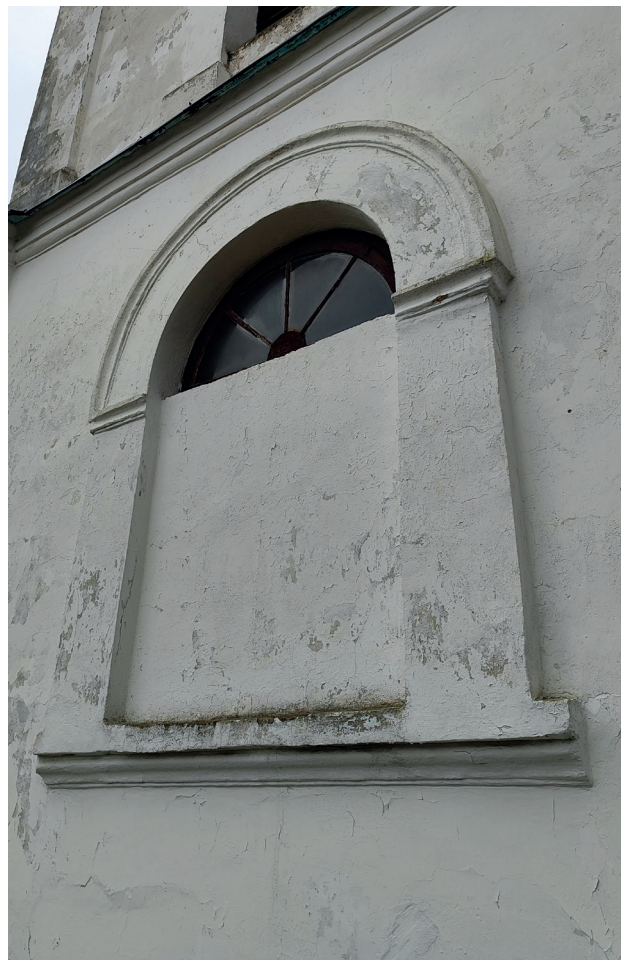
Fot. 36 Dzwonnica, widoczne przypuszczalnie przekształcone okno w elewacji południowej.

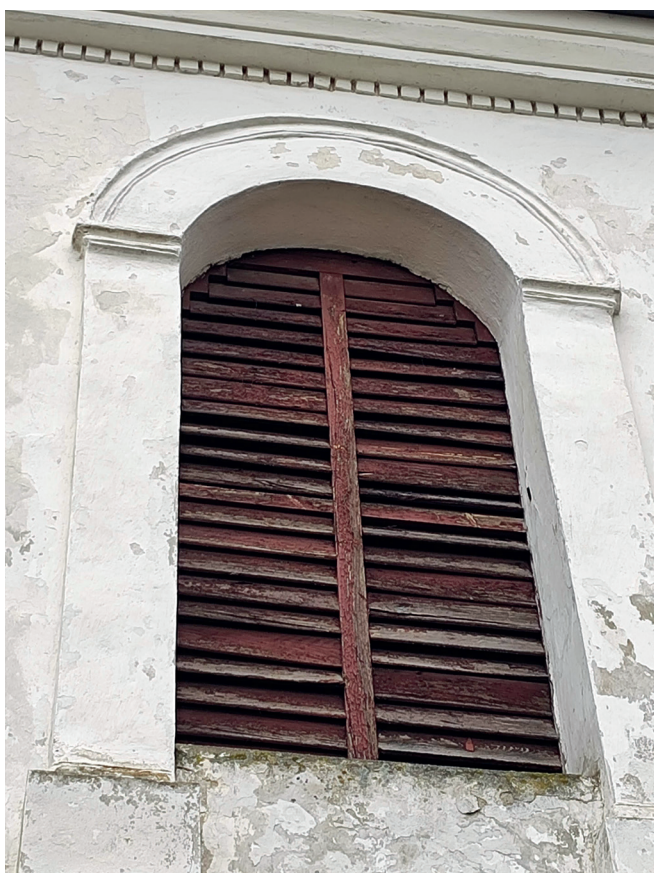
Drewniane żaluzje zamontowane w górnej kondygnacji zachowane dość dobrym stanie technicznym. powierzchniowo widoczne zniszczenia powstałe na skutek ekspozycji na warunki atmosferyczne. W miejscach ubytków warstwy malarskiej widoczne ubytki formy lameli.

Fot. 37 Dzwonnica, żaluzja w elewacji południowej, widoczne zniszczenia elementów drewnianych i zniekształcone detale sztukatorskie.

Żaluzje na budynku dzwonnicy należy zdemontować i poddać je pracom konserwatorskim obejmującym czyszczenie, dezynfekcję, wzmacnianie, uzupełnianie ubytków metodą flekowania oraz z zastosowaniem zaprawy epoksydowej o obniżonej gęstości. Powierzchnia elementów drewnianych zostanie zagruntowana impregnatem ochronnym i pomalowana barwionym lakierem poliuretanowym w kolorze dębu rustykalnego.

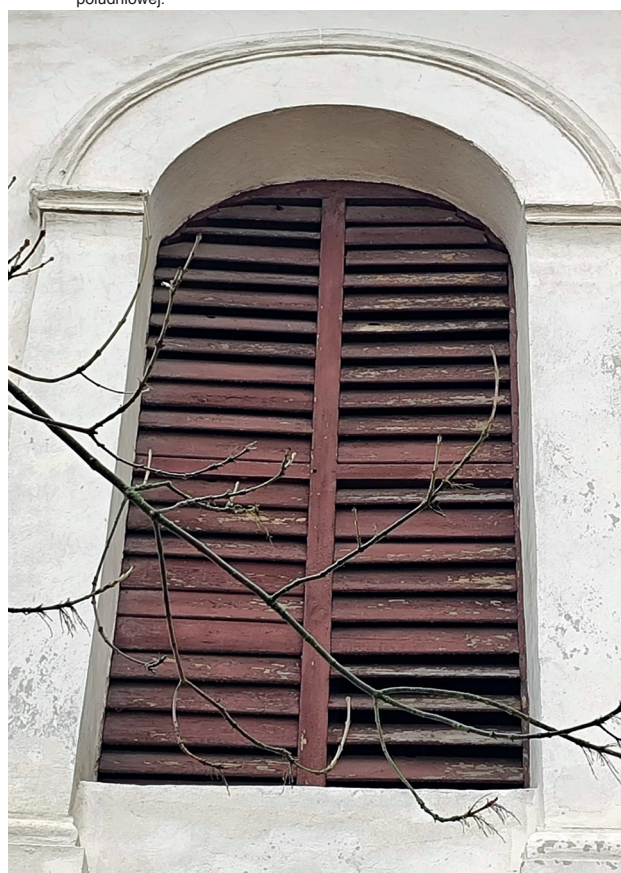
Fot. 38 Dzwonnica, żaluzja w elewacji wschodniej, widoczne zniszczenia elementów drewnianych i zniekształcone detale sztukatorskie.

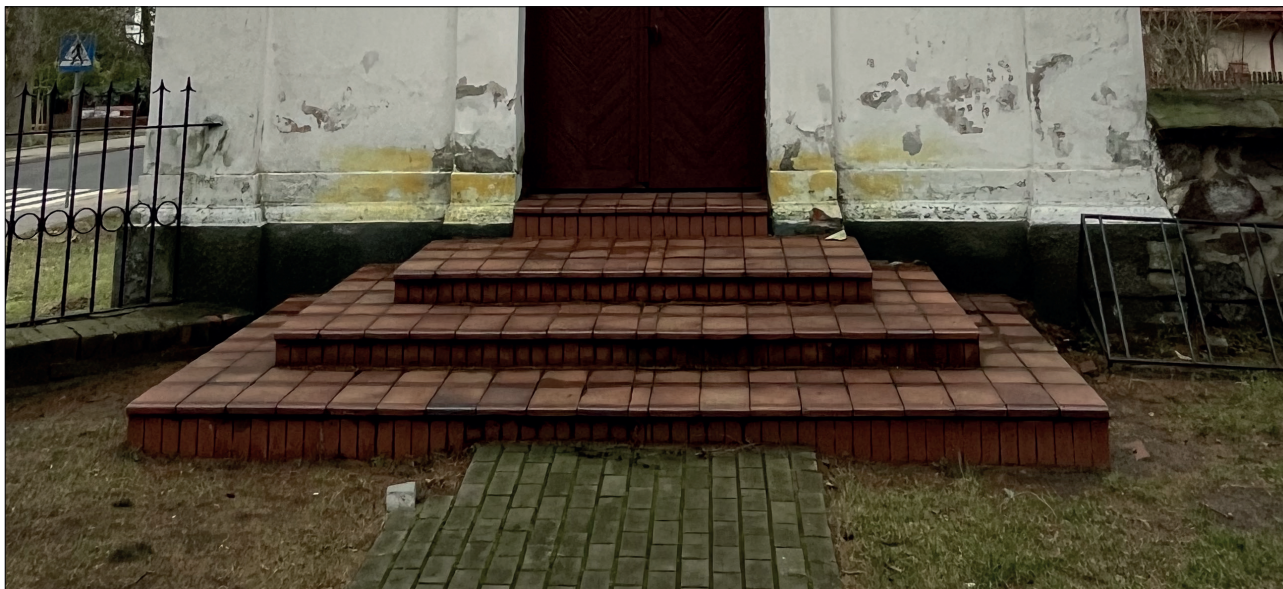
Na ścianach obserwuje się spękania konstrukcyjne. Mocne tynki cementowo-wapienne założone na całej powierzchni ścian są w dobrym stanie technicznym poza strefą cokołową. W tej partii tynki są zawilgocone i odparzone w wyniku podciągania kapilarnego i niszczącego działania wody opadowej. Dodatkowo sytuację pogorszyło nałożenie na cokol szerszej warstwy zaprawy cementowej ograniczającej swobodne odsychanie muru. Detal sztukatorski częściowo zniekształcony podczas nieumiejętnie prowadzonych prac remontowych. Widoczne liczne ubytki formy, a w większości jego przebieg jest bardzo niestaranny.

Fot. 39 Dzwonnica, wtórne schody przy wejściu w elewacji wschodniej; powyżej szczelnego cementowego cokołu widoczne znaczne zniszczenia w onszarze tynku spowodowane podciąganiem kapilarnym wody i wysoleniami.

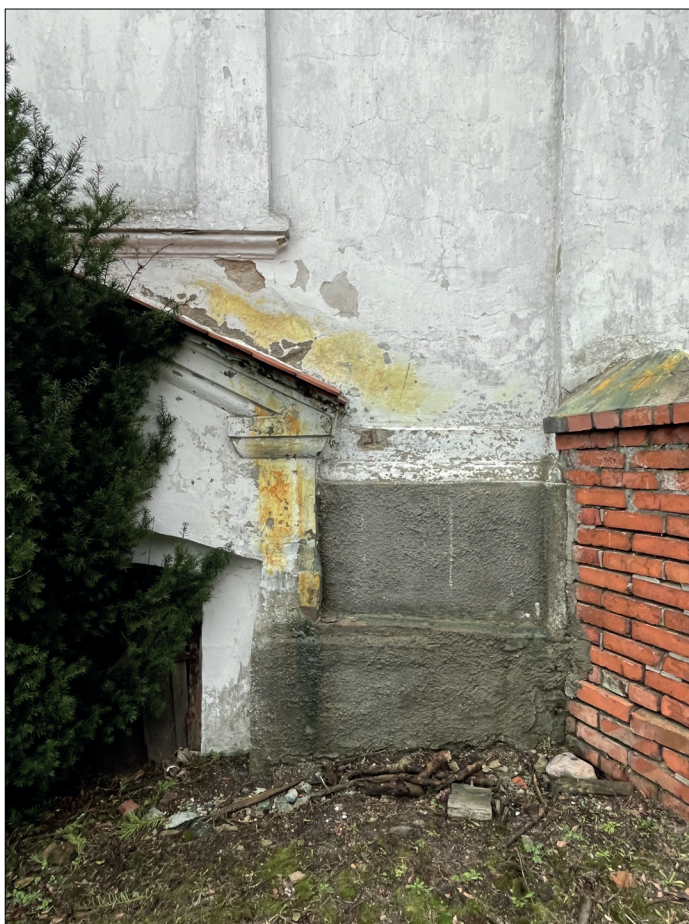
Fot. 40 Dzwonnica, elewacja zachodnia, powyżej szczelnego cementowego cokołu widoczne znaczne zniszczenia w onszarze tynku spowodowane podciąganiem kapilarnym wody i wysoleniami, przez niezabezpieczony otwór drzwiowy w przyziemiu zalewana jest kondygnacja piwniczna.

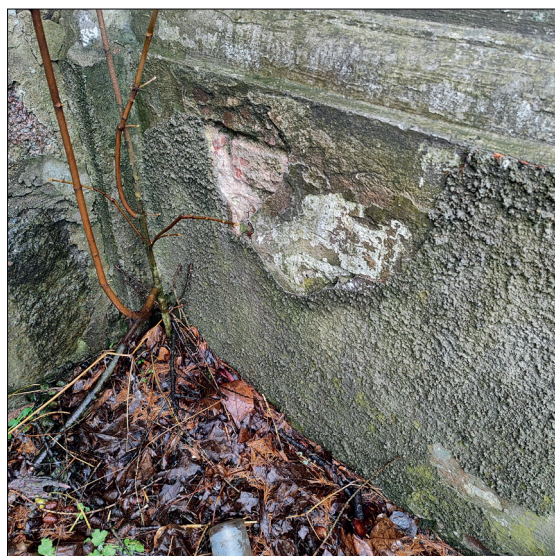
Fot. 41 Widoczne zniszczenia obrzutki cementowej w partii cokołu.

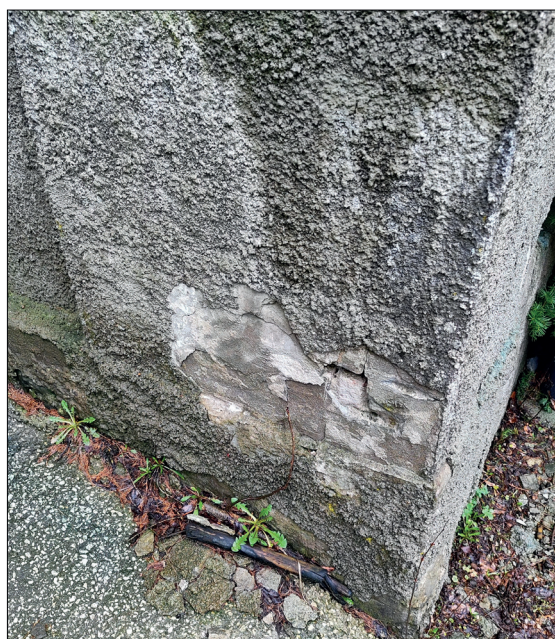
Fot. 42 Widoczne zniszczenia obrzutki cementowej w partii cokołu.
