KARTA GMINNEJ EWIDENCJI ZABYTEKÓW				13/1881
1. OBIEKT Młyn wodny w zespole pałacowym w Radziejowicach			5. MIEJSCOWOŚĆ Radziejowice	
2. OBECNA FUNKCJA Nie użytkowany	3. MATERIAŁ betonowe/żelbetowe	4. DATOWANIE I poł. XIX w.	6. GMINA Radziejowice

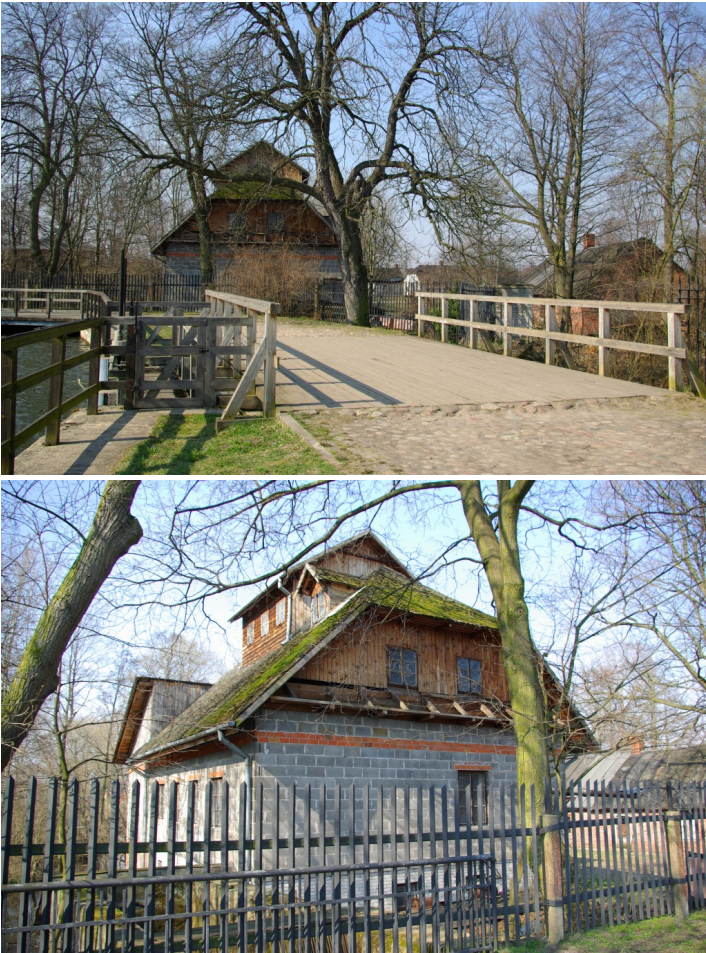
21. FOTOGRAFIA

13. NUMER EWIDENCYJNY DZIAŁKI 271	
			14. WŁASNOŚĆ prywatna	
			15. RODZAJ UŻYTKOWANIA nie użytkowany	
			16. INFORMACJA O OCHRONIE Nr i data wpisu do rejestru zabytków 1106 z 22.05.1975 r. Zapis w planie zagospodarowania przestrzennego Inne Nie zachowany w pierwotnej postaci. Na miejscu dawnego młyna stoi młyn zbudowany z

17. STAN ZACHOWANIA zaniedbany			18. RODZAJE ZAGROZEŃ	
19. WPISUJĄCY DANE admin		20. DATA WYKONANIA EWIDENCJI 2008-04-03
