| TYTUŁ OPRACOWANIA | PROJEKT REMONTU KONSERWATORSKIEGO KOŚCIOŁA PARAFIALNEGO POD WEZWANIEM ŚW. KAZIMIERZA I DZWONNICY W RADZIEJOWICACH,96-325 RADZIEJOWICE UL. KUBICKIEGO 3 | | |
| | ELEWACJA ZACHODNIA DZWONNICA–INWENTARYZACJA USZKODZEŃ | | |
| 1:100 | kwiecień 2024r. | | Nr rys. 17 |

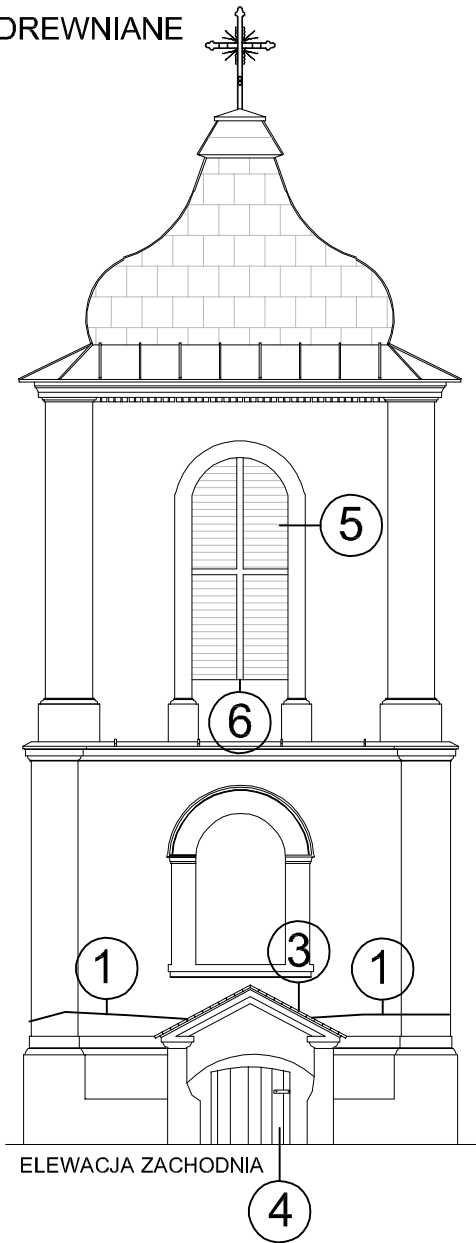
- 1 GRANICA KAPILARNEGO PODCIĄGANIA WILGOCI
- 2 WTÓRNE SCHODY
- 3 WTÓRNE POKRYCIE GZYMSU DACHÓWKĄ
- 4 ZNISZCZONE DRZWI DESKOWE
- 5 ZNISZCZONE ŻALUZJE DREWNIANE
- 6 BRAK OBRÓBEK
