TYTUŁ OPRACOWANIA	PROJEKT REMONTU KONSERWATORSKIEGO KOŚCIOŁA PARAFIALNEGO POD WEZWANIEM ŚW. KAZIMIERZA I DZMIONNICZY W RADZIEJOWICACH, 96-325 RADZIEJOWICE UL. KUBICKIEGO 3		
	NAZWA RYSUNKU		
AUTORZY OPRACOWANIA	PROJEKTANT	mgr inż. BOGDAN MINCIKIEWICZ	upr. konserwatorskie 13/97
	PROJEKTANT	mgr inż. arch. JACEK SOKOŁOWSKI	upr. nr 90/83/WML
	PROJEKTANT	mgr inż. ŁUKASZ LIBEREK	upr. nr LOD/1369/PWOK/10
	WSPÓŁPRACA	mgr inż. arch. MAŁGORZATA KONARZEWSKA	
1:100	kwiecień 2024r.	Nr rys. 02

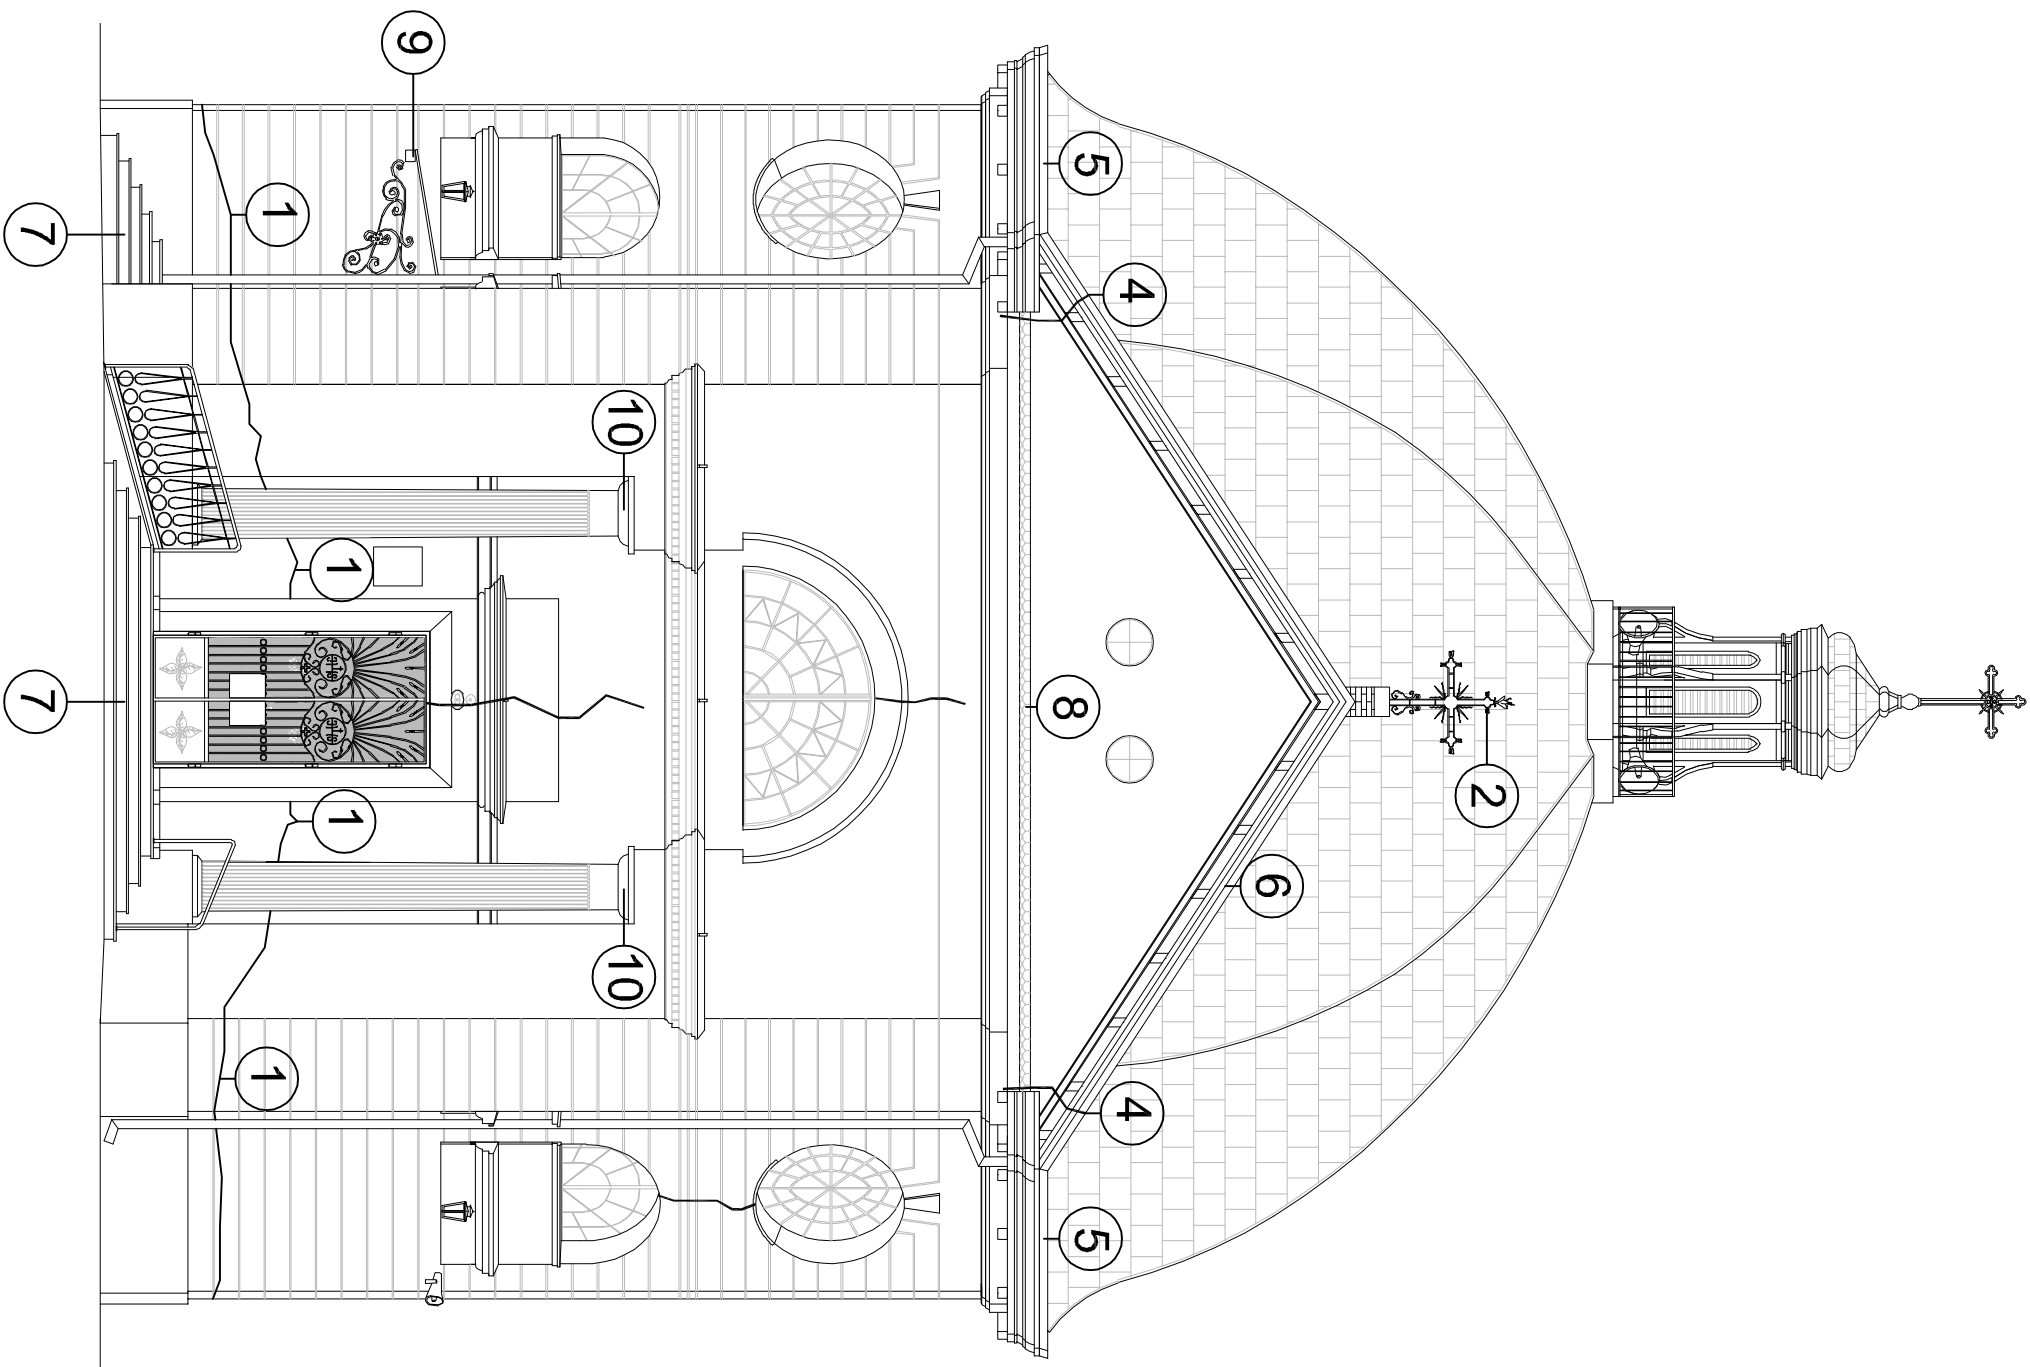
— PĘKNIĘCIA

- 1 GRANICA KAPILARNEGO PODCIĄGANIA WILGOCI
- 2 STALOWY KRZYŻ Z PODSTAWĄ WYMAGAJĄCY RENOWACJI
- 4 PĘKNIĘCIE KONSTRUKCJI GZYMSU OKAPOWEGO
- 5 USZKODZONA RYNNNA LEŻĄCA
- 6 DESKA SZCZYTOWA/ WIATROWNICA NIEODPOWIEDNIO ZAMOCOWANA
- 7 WTÓRNE SCHODY
- 8 WTÓRNE POKRYCIE GZYMSU DACHÓWKĄ
- 9 WTÓRNY DASZEK
- 10 PLINTY DREWNIANE WYMAGAJĄCE RENOWACJI
