TYTUŁ	PROJEKT REMONTU KONSERWATORSKIEGO KOŚCIOŁA PARAFIALNEGO POD WIEZWANIEM ŚW. KAZIMIERZA I DZWONNICY W RADZIEJOWICACH,96-325 RADZIEJOWICE UL. KUBICKIEGO 3		
NAZWA RYSUNKU	ELEWACJA PÓŁNOCNA-INWENTARYZACJA USZKODZEŃ		
AUTORZY OPRACOWANIA	PROJEKTANT	mgr inż. BOGDAN MINCIKIEWICZ	upr. konserwatorskie 13/97
	PROJEKTANT	mgr inż. JACEK SOKOŁOWSKI	upr. nr 90/83/MMK
	PROJEKTANT	mgr inż. ŁUKASZ LIBEREK	upr. nr 100/1369/PWOK/10
	WSPÓŁPRACA	mgr inż. arch. MAŁGORZATA KONARZEWSKA	
1:100	kwiecień 2024r.	Nr rys.04

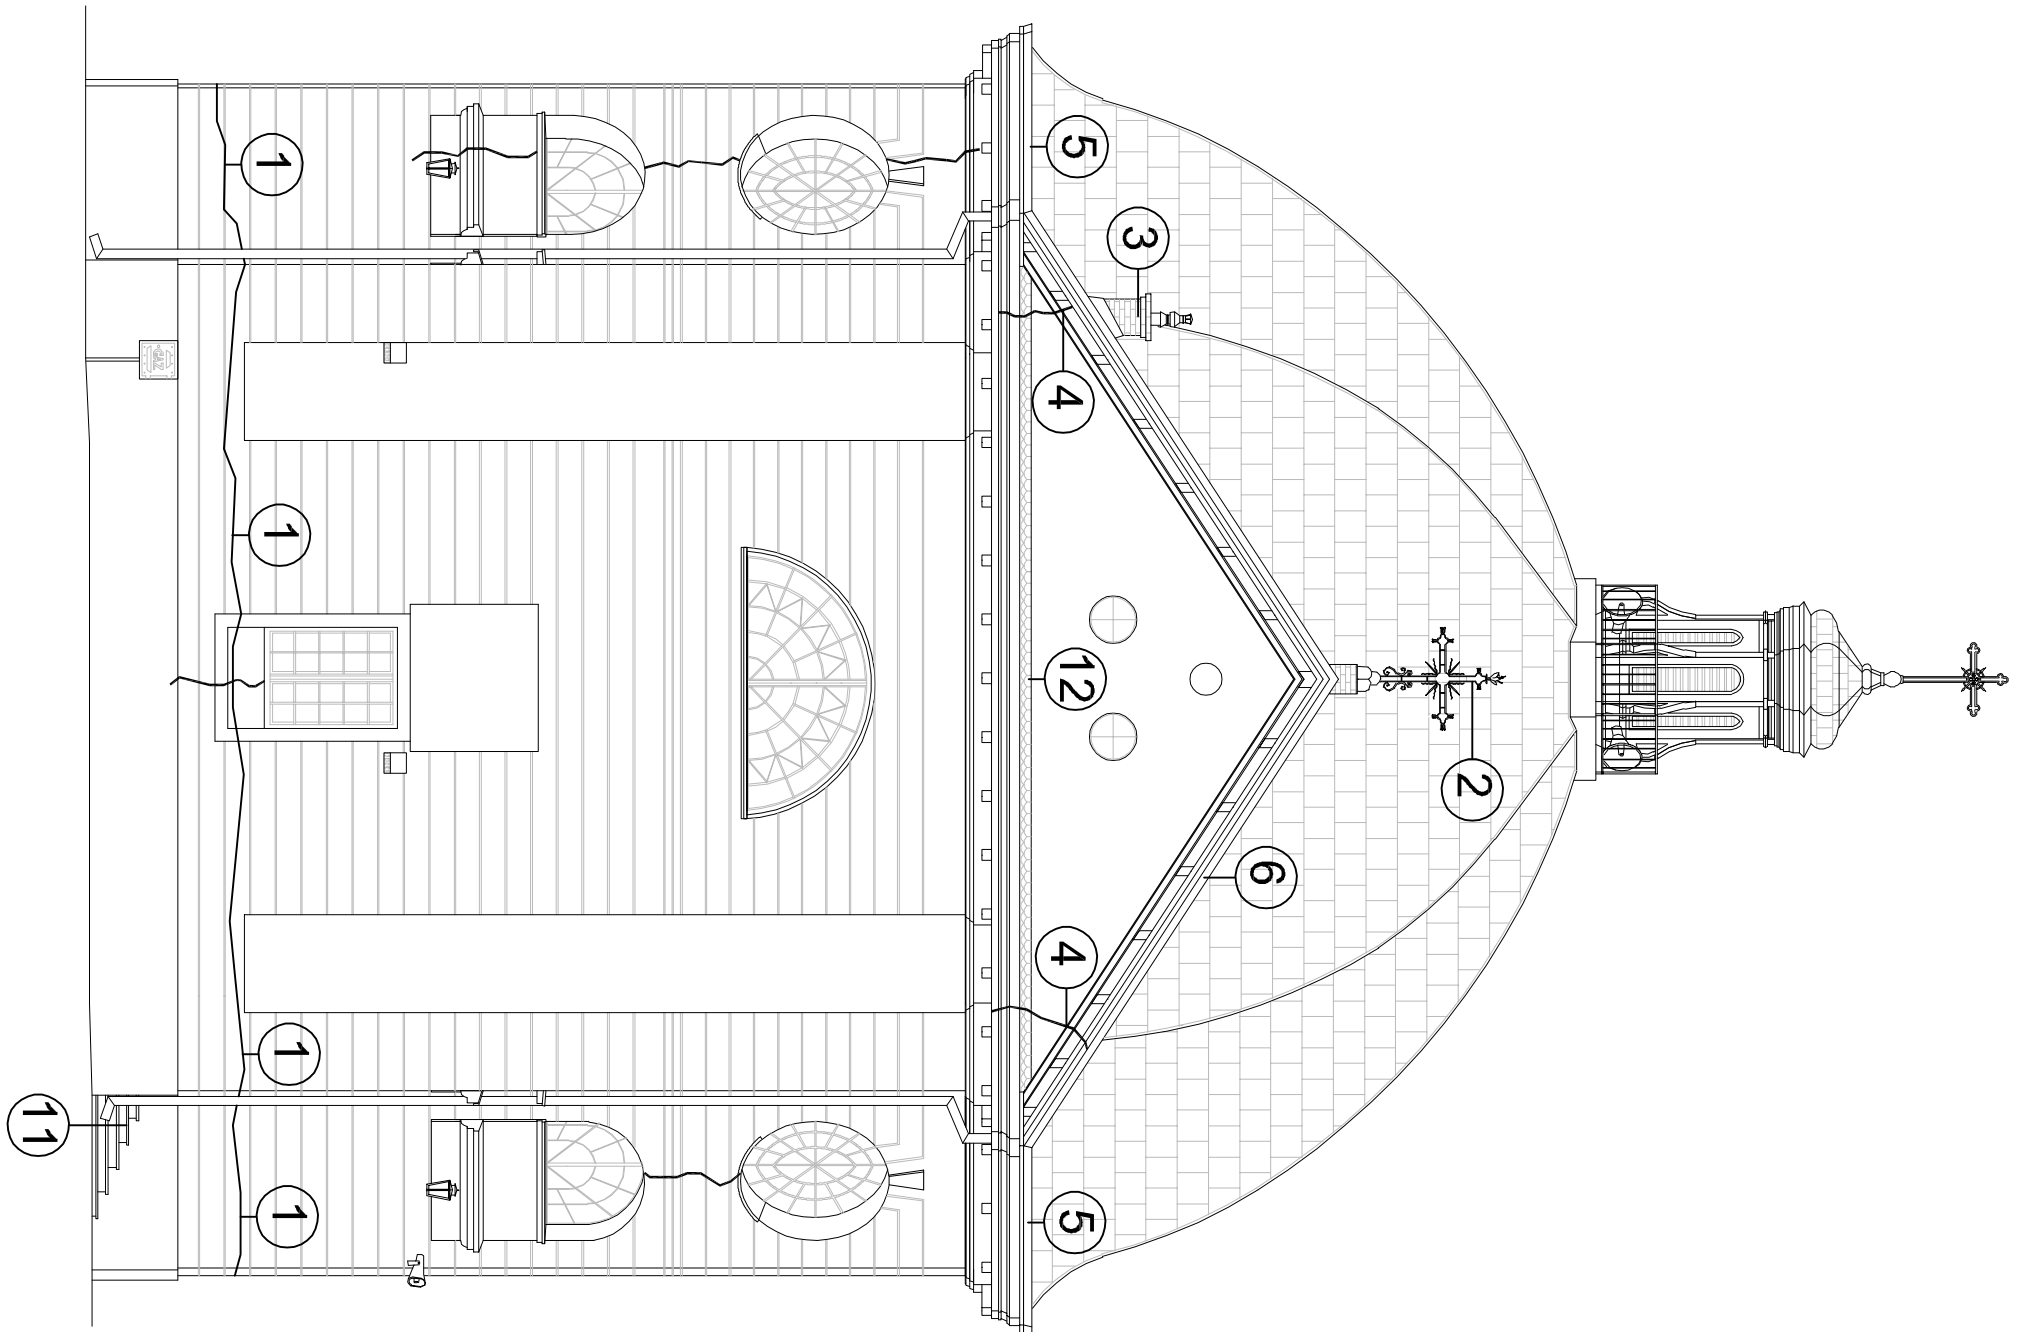
— PĘKNIĘCIA

- 1 GRANICA KAPILARNEGO PODCIĄGANIA WILGOCI
- 2 STAŁOWY KRZYŻ Z PODSTAWĄ WYMAGAJĄCY RENOWACJI
- 3 KOMIN WYMAGAJĄCY PRZEPROWADZENIA NAPRAW
- 4 PĘKNIĘCIE KONSTRUKCJI GZYMSU OKAPOWEGO
- 5 USZKODZONA RYNNA LEŻĄCA
- 6 DESKA SZCZYTOWA/ WIATROWNICA NIEODPOWIEDNIO ZAMOCOWANA
- 11 ORYGINALNE , ZNISZCZONE SCHODY
- 12 ORYGINALNE POKRYCIE GZYMSÓW DACHÓWKĄ
