KARTA GMINNEJ EWIDENCJI ZABYTEKÓW				10/1881
1. OBIEKT Stajnia w zespole pałacowym w Radziejowicach			5. MIEJSCOWOŚĆ Radziejowice	
2. OBECNA FUNKCJA Gminna Biblioteka Publiczna	3. MATERIAŁ ceglane	4. DATOWANIE XIX/XX wiek	6. GMINA Radziejowice

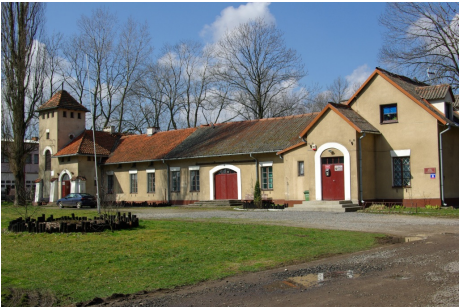
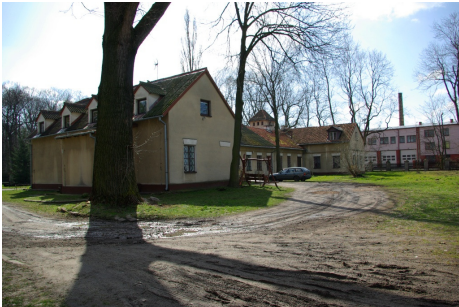
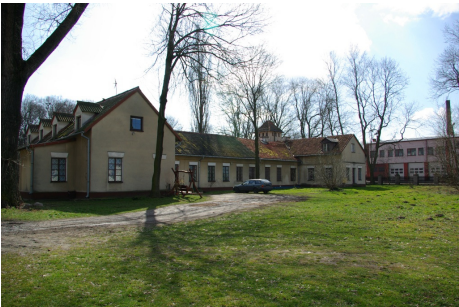
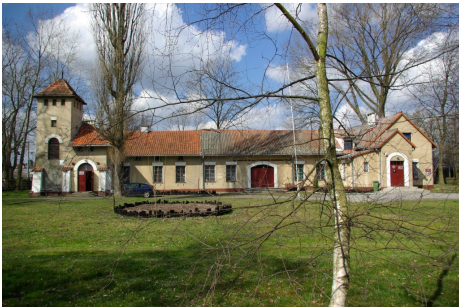
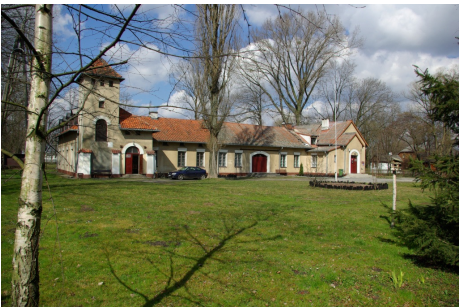
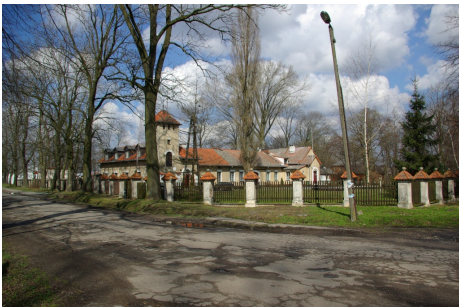
21. FOTOGRAFIA <div>

18. RODZAJE ZAGROZEŃ				
17. STAN ZACHOWANIA dobry	19. WPISUJĄCY DANE admin	20. DATA WYKONANIA EWIDENCJI 2008-04-03

Budynek jest murowany z cegły i otynkowany. Został wzniesiony na planie prostokąta z ryzalitami flankującymi od strony wschodniej i zachodniej. W narożniku południowo-zachodnim znajduje się kwadratowa wieża, od strony południowo-wschodniej – sień, a od strony wschodniej – ganek. Obiekt jest trzytraktowy. 11-osiowa elewacja frontowa od strony południowej jest rozczłonkowana z rozbitą bryłą przez wieże, ganki, ryzality. Elewacja północna, ogrodowa jest 10-osiowa. W elewacji wschodniej umieszczono ganek i facjaty. Elewacja zachodnia jest 4-osiowa i umieszczono w niej wieżę.
