KARTA GMINNEJ EWIDENCJI ZABYTKÓW				11/1881
1. OBIEKT Dom nr 18 (czworak) w zespole folwarcznym w Radziejowicach			5. MIEJSCOWOŚĆ Radziejowice	
2. OBECNA FUNKCJA Nie użytkowany	3. MATERIAŁ ceglane	4. DATOWANIE I poł. XIX w	6. GMINA Radziejowice	
21. FOTOGRAFIA

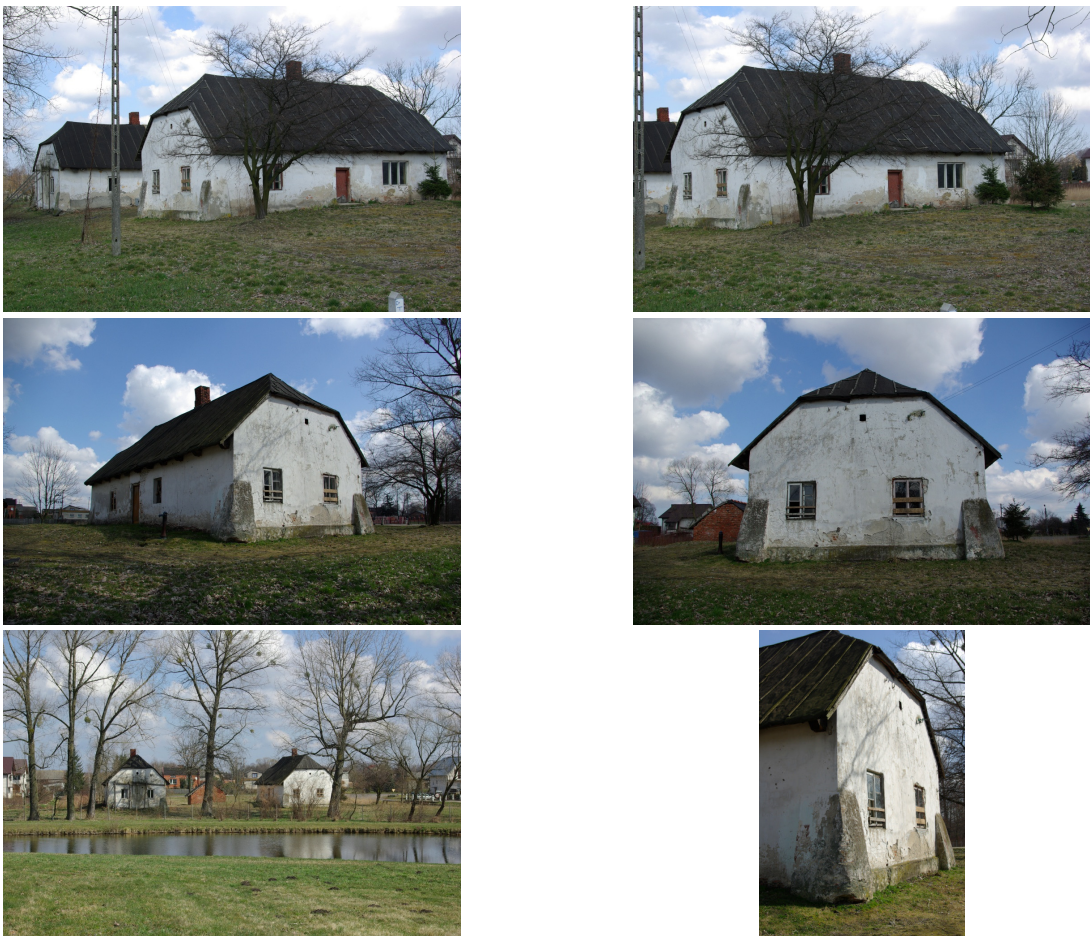
Czworak nr 18 został zbudowany w I połowie XIX wieku. Jest murowany z cegły, tynkowany, parterowy. Został zbudowany na planie prostokąta o wnętrzach dwutraktowych z sieniami na przestrzał. We wnętrzach znajdowały się kominy arkadowe oraz stropy belkowane. Z zewnątrz naroża zostały wzmocnione szkarpami. Dachy były naczółkowe, kryte gontem. Elewacja frontowa i tylna jest trójosiowa z drzwiami w środku budynku. Elewacje boczne są dwu- i jednoosiowe. Rozmieszczenie otworów w elewacjach jest symetryczne.
