BADANIA KONSERWATORSKIE ORAZ PROGRAM PRAC
KONSERWATORSKICH DLA ELEWACJI
KOŚCIOŁA PW. ŚW. KAZIMIERZA KRÓLEWICZA
W RADZIEJOWICACH

Toruń 2024

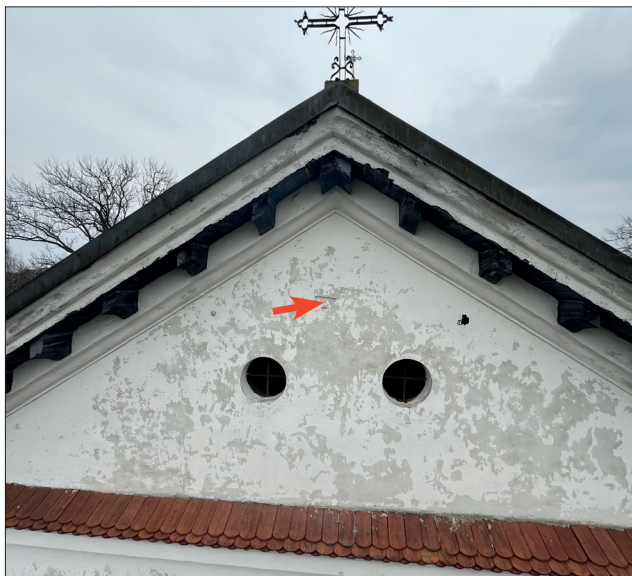
odkrywka S1

nr/f.ch.	kolor warstwy	opis warstwy
3/II	biały	wtórna warstwa malarska
2/II	szary	wtórna zaprawa cementowo-wapienna
1/I	kremowy	pierwotna zaprawa wapienno-trasowa

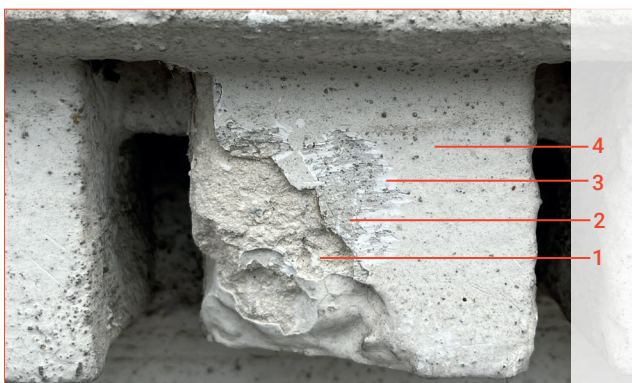
odkrywka S3

nr/f.ch.	kolor warstwy	opis warstwy
4/III	biały	wtórna warstwa malarska
3/II	biały	wtórna warstwa malarska
2/II	szary	wtórna warstwa szlichty cementowej
1/I	kremowy	pierwotna zaprawa wapienno-trasowa

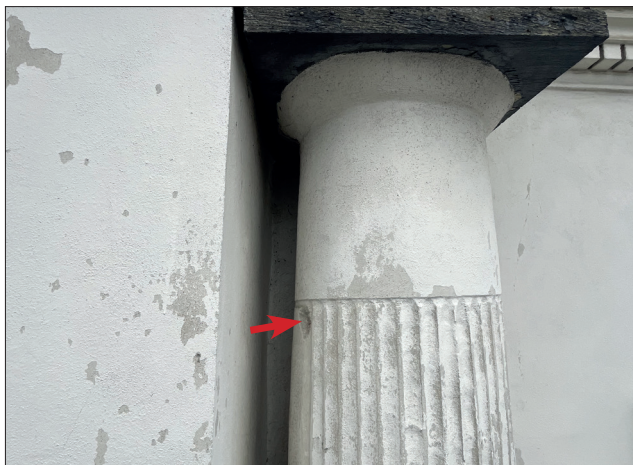
odkrywka S4

nr/f.ch.	kolor warstwy	opis warstwy
3/II	biały	wtórna warstwa malarska
2/II	szary	wtórna zaprawa cementowo-wapienna
1/I	kremowy	pierwotna zaprawa murarska
0/I		wątek ceglany/ podłoże konstrukcyjne

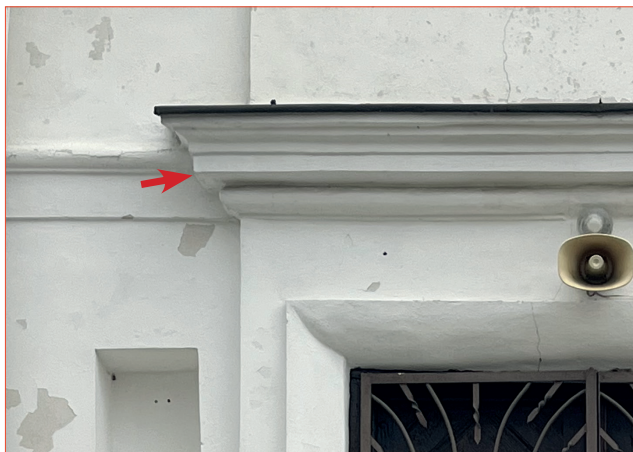
odkrywka S5

nr/f.ch.	kolor warstwy	opis warstwy
5/III	biały	wtórna warstwa malarska
4/II	szary	wtórna zaprawa cementowo-wapienna
3/I	biały	pierwotna warstwa malarska
2/I	kremowy	pierwotna zaprawa wapienno-trasowa/ retusz sztukatorski
1/I	kremowy	pierwotna zaprawa wapienno-trasowa

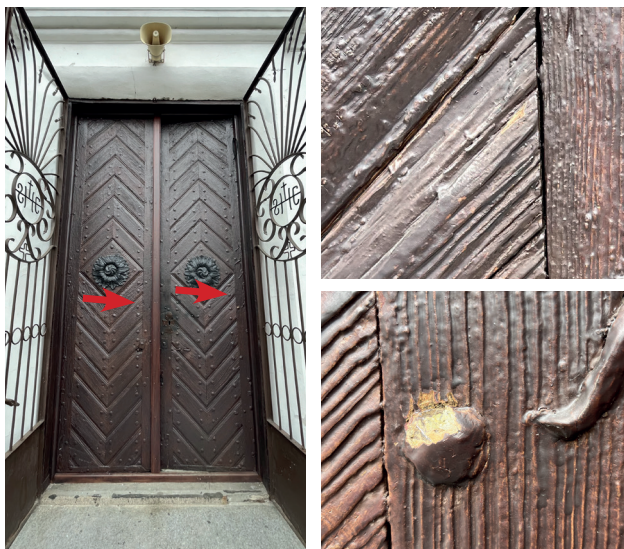
próbka P2, P3

Próbka P2 rozwarstwiła się, jej części zostały opracowane w osobnych naszlifach. Warstwy 8, 9 na podłożu metalowym odpowiadają warstwom 1, 2 na podłożu drewnianym.

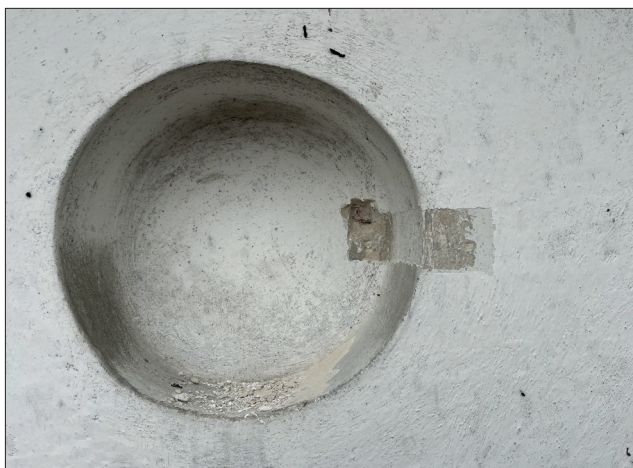
odkrywka N1

nr/f.ch.	kolor warstwy	opis warstwy
6/IV	biały	wtórna warstwa malarska
5/III	biały	wtórna warstwa malarska
4/II	biały	wtórna zaprawa cementowo-wapienna/ cienkowarstwowa
3/I	biały	pierwotna warstwa malarska, pokryta patyną
2/I	kremowy	pierwotna zaprawa wapienno-trasowa
1/I	kremowy	zaprawa murarska wapienno-trasowa
0/I		watek ceglany/podłoże konstrukcyjne

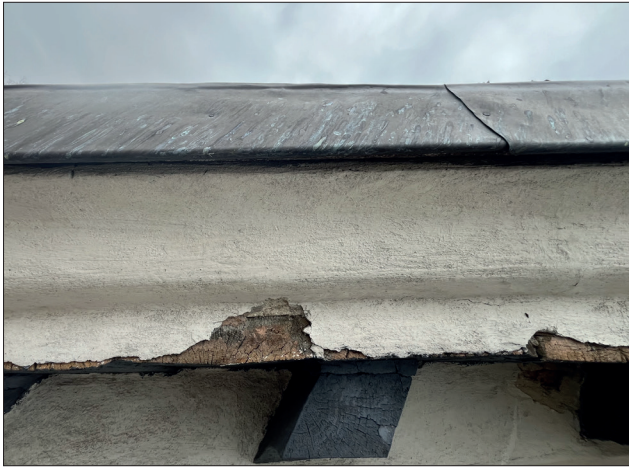
odkrywka N2

nr/f.ch.	kolor warstwy	opis warstwy
2/III	brązowy	wtórna warstwa malarska
1/II	pomarańczowy	wtórna warstwa malarska
0/I		drewno/ podłoże konstrukcyjne

Pomarańczowa warstwa malarska (1) została nałożona na mocno zniszczoną powierzchnię drewna, znajduje się w szczelinach i uszkodzeniach, dlatego przypuszcza się, że jest to warstwa wtórna.

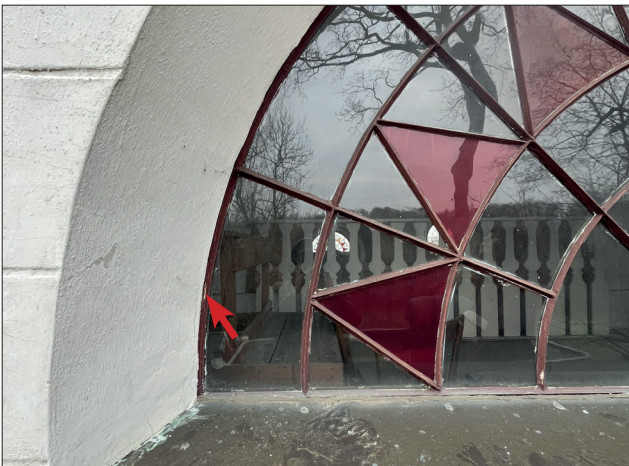
odkrywka N3

nr/f.ch.	kolor warstwy	opis warstwy
3/III	brązowy	wtórna warstwa malarska
2/II	ugrowy	wtórny kit szklarski
1/II	czarny	wtórna warstwa malarska
0/II		metal/podłoże konstrukcyjne

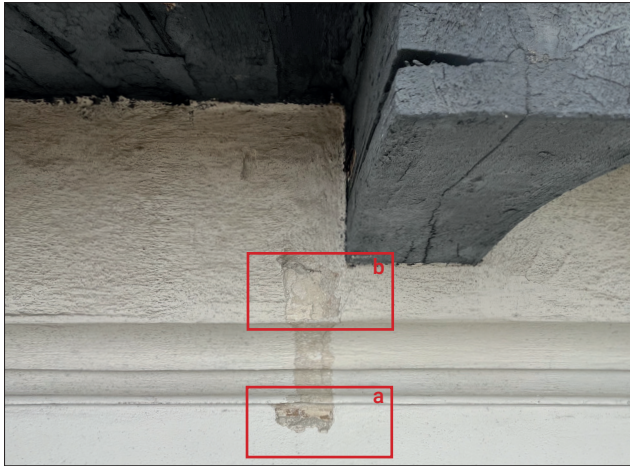
odkrywka N4

nr/f.ch.	kolor warstwy	opis warstwy
4/III	biały	wtórna warstwa malarska
3/II	szary	wtórna zaprawa cementowo-wapienna
2/I	kremowy	pierwotna warstwa malarska
1/I	kremowy	pierwotna zaprawa wapienno-trasowa

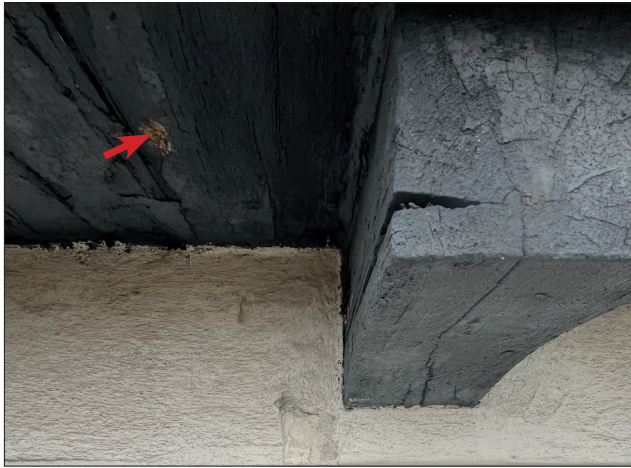
odkrywka N5

nr/f.ch.	kolor warstwy	opis warstwy
4/IV	granatowy	wtórna warstwa malarska
3/III	biały	wtórna warstwa malarska
2/III	pomarańczowy	wtórna warstwa malarska, pokryta patyną
1/II	jasny zielony	wtórna warstwa malarska
0/I		drewno/ podłoże konstrukcyjne

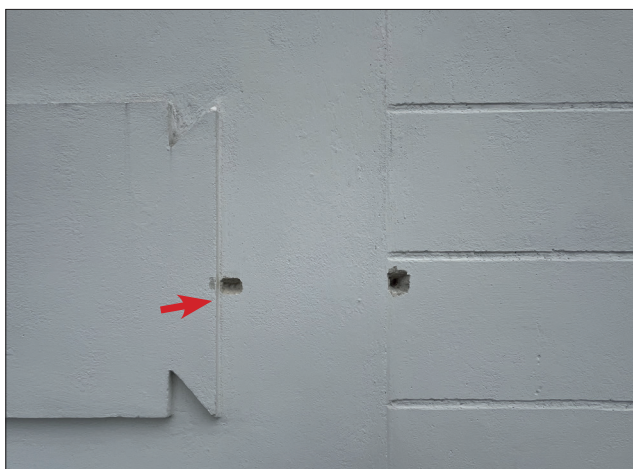
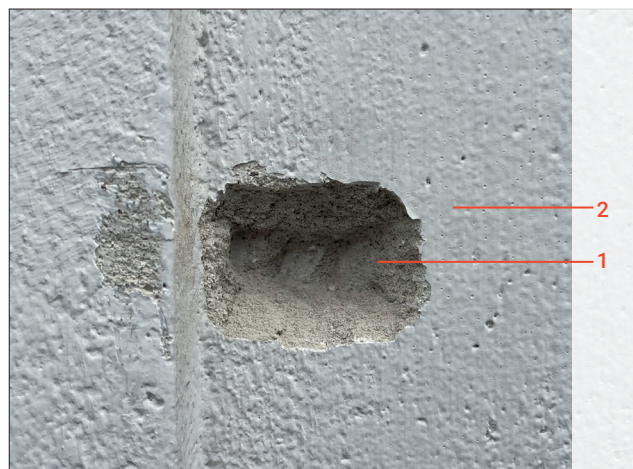
nr/f.ch.	kolor warstwy	opis warstwy
2/II	biały	wtórna warstwa malarska
1/II	szary	wtórna zaprawa cementowo-wapienna

Grubości tynku w odkrywkach W1 i W2 różnią się znacznie pod względem grubości, przypuszcza się, że odkrywka W1 występuje w obrysie pierwotnego okna, zamurowanego podczas wcześniejszych, historycznych prac remontowych.

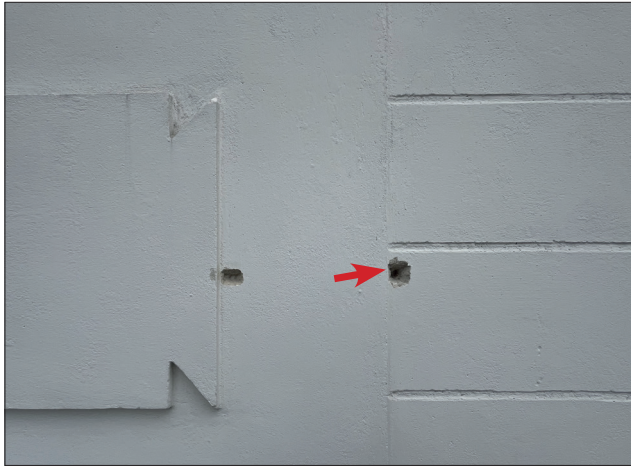
odkrywka W2

nr/f.ch.	kolor warstwy	opis warstwy
2/II	biały	wtórna warstwa malarska
1/II	szary	wtórna zaprawa cementowo-wapienna
0/I		wątek ceglany/ podłoże konstrukcyjne

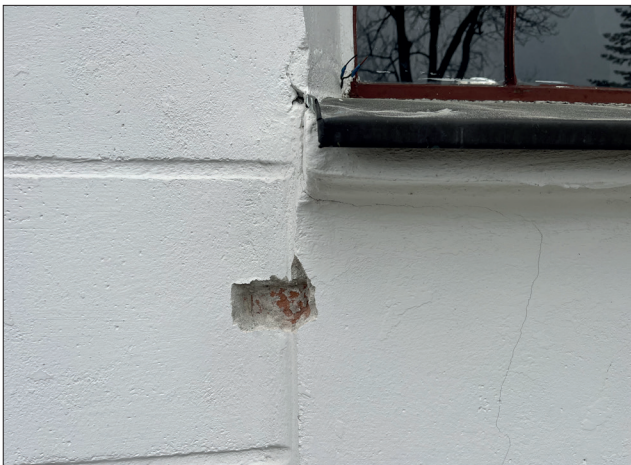
odkrywka W3

nr/f.ch.	kolor warstwy	opis warstwy
3/II	biały	wtórna warstwa malarska
2/II	szary	wtórna wtórna zaprawa cementowo-wapienna
1/I	kremowy	pierwotna zaprawa murarska
0/I		wątek ceglany/ podłoże konstrukcyjne

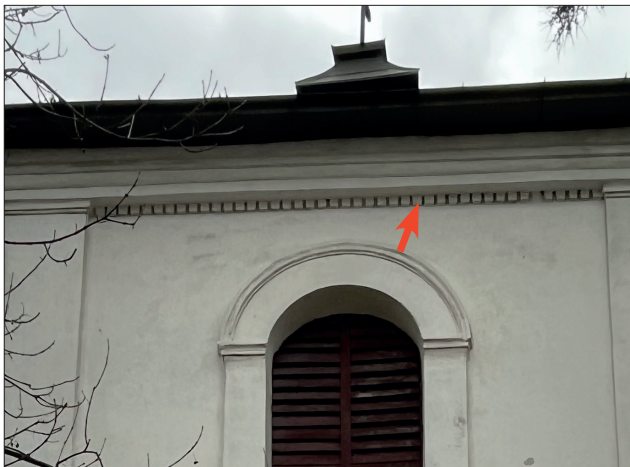
odkrywka D1

nr/f.ch.	kolor warstwy	opis warstwy
4/III	biały	wtórna warstwa malarska
3/II	szary	wtórna zaprawa cementowo-wapienna
2/I	biały	pierwotna warstwa malarska
1/I	kremowy	pierwotna zaprawa wapienno-trasowa
0/I		wątek ceglany/podłoże konstrukcyjne

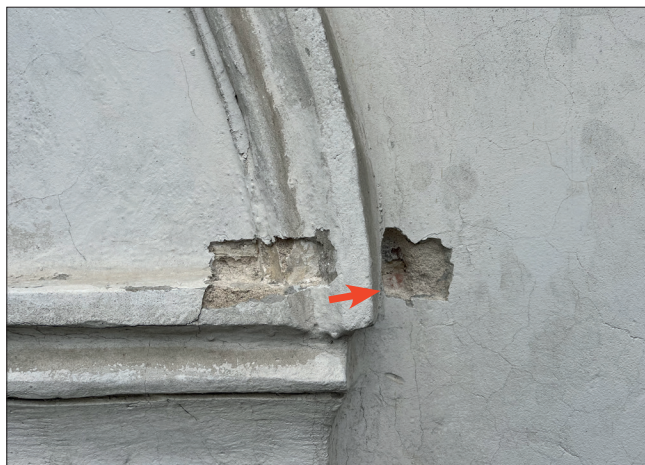
odkrywka D2

nr/f.ch.	kolor warstwy	opis warstwy
5/III	biały	wtórna warstwa malarska
4/II	biały	wtórna warstwa malarska
3/II	szary	wtórna zaprawa cementowo-wapienna
2/I	kremowy	pierwotna zaprawa wapienno-trasowa
1/I	kremowy	pierwotna zaprawa murarska
0/I		wątek ceglany/podłoże konstrukcyjne

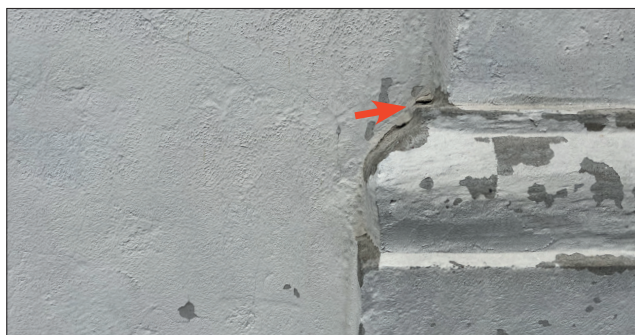
odkrywka D4

nr/f.ch.	kolor warstwy	opis warstwy
4/II	biały	wtórna warstwa malarska
3/II	szary	wtórna zaprawa cementowo-wapienna
2/I	kremowy	pierwotna zaprawa wapienno-trasowa
1/I	kremowy	pierwotna zaprawa murarska
0/I		wątek ceglany/podłoże konstrukcyjne

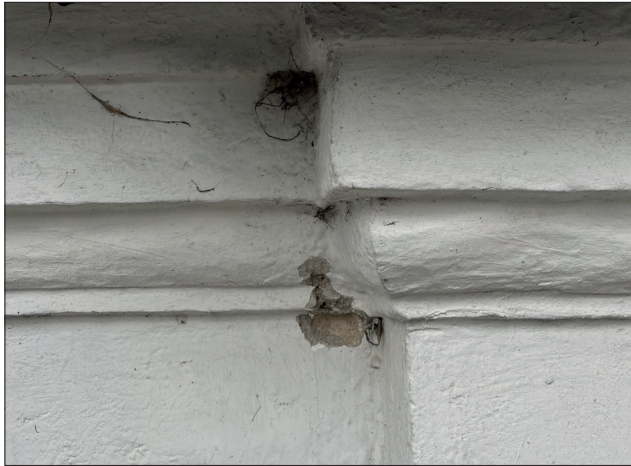
odkrywka D5

nr/f.ch.	kolor warstwy	opis warstwy
5/III	biały	wtórna warstwa malarska
4/II	biały	wtórna warstwa malarska
3/II	szary	wtórna zaprawa cementowo-wapienna
2/I	kremowy	pierwotna warstwa malarska
1/I	kremowy	pierwotna zaprawa wapienno-trasowa

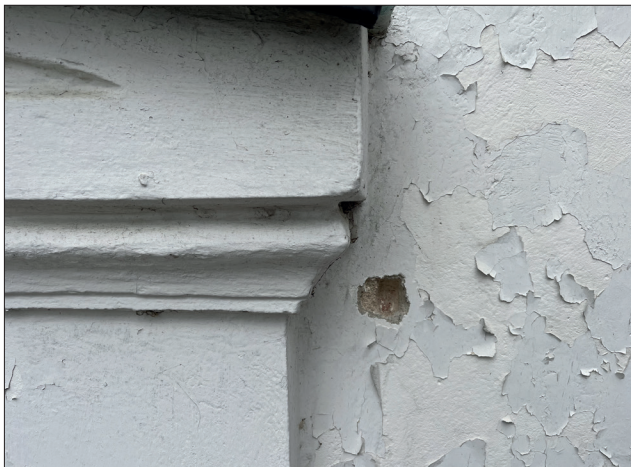
odkrywka D6

nr/f.ch.	kolor warstwy	opis warstwy
4/II	biały	wtórna warstwa malarska
3/II	biały	wtórna warstwa malarska
2/I	szary	wtórna zaprawa cementowo-wapienna
1/I	kremowy	pierwotna zaprawa wapienno-trasowa
0/I		wątek ceglany/podłoże konstrukcyjne

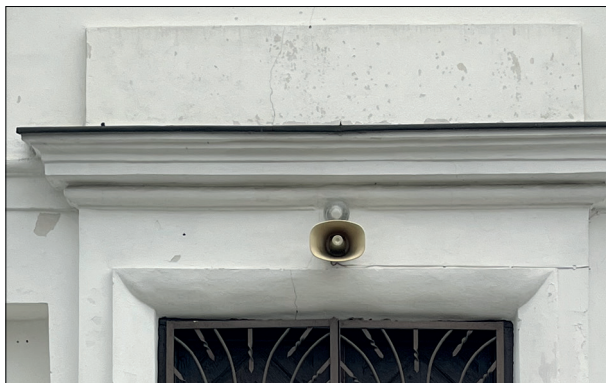
Fot. 5 Elewacja południowa; widoczne spękanie w nadprożu drzwi frontowych.

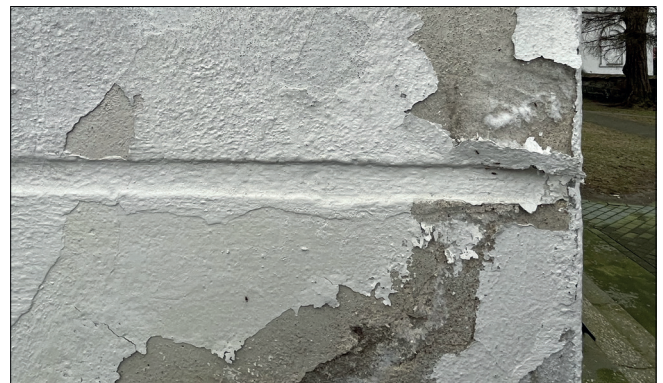
Fot. 6 Elewacja północna; widoczne znaczne sole krystalizujące na powierzchni tynku.

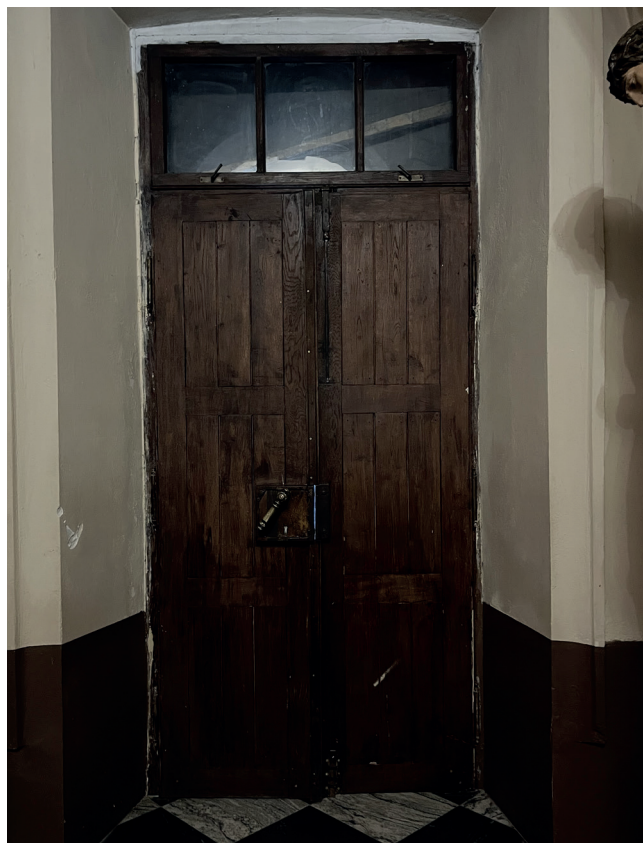
Fot. 15 Elewacja zachodnia; historyczne drzwi w części południowej od strony wewnętrznej

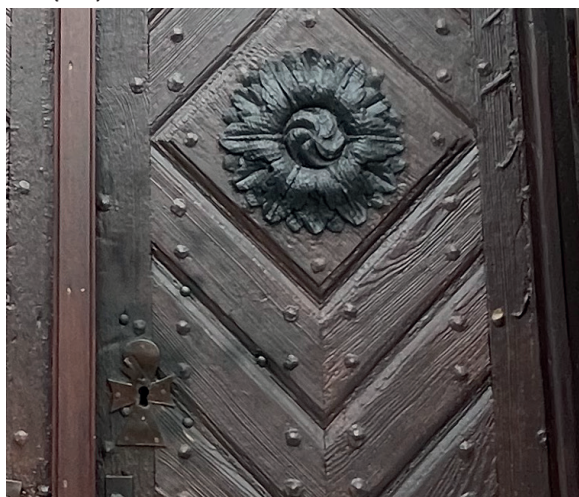
Fot. 17 Elewacja południowa, detal drzwi frontowych, widoczne przeszycie skrzydła klamrami stalowymi

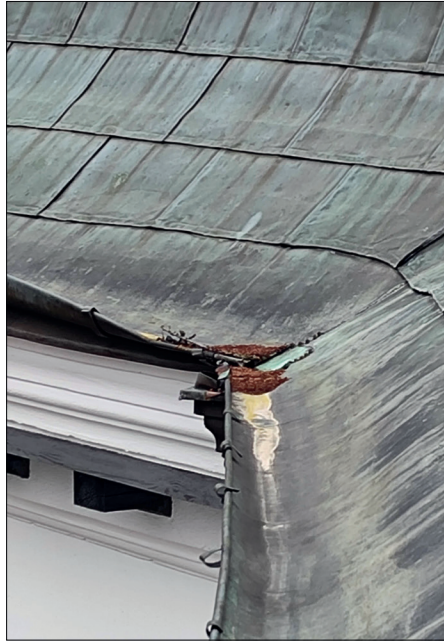
Pokrycie dachu zachowane w większości w dobrym stanie technicznym, uszkodzone i powigane są rynny leżące, szczególnie w pobliżu koszy spustowych. Kosze i wloty rur spustowych są zapchane.

Fot. 20 Obróbki blacharskie, widoczne odkształcone rynny leżące.

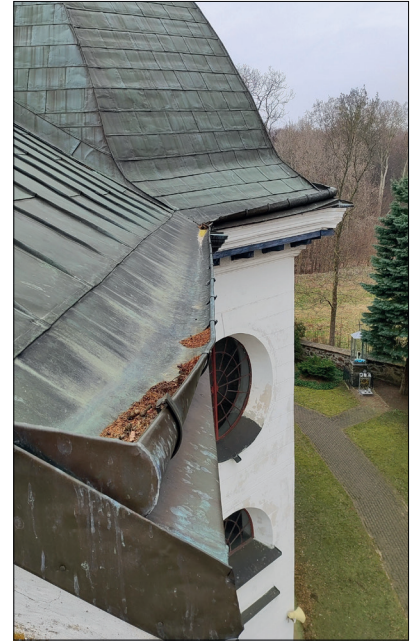
Fot. 21 Obróbki blacharskie, widoczne odkształcone rynny leżące.

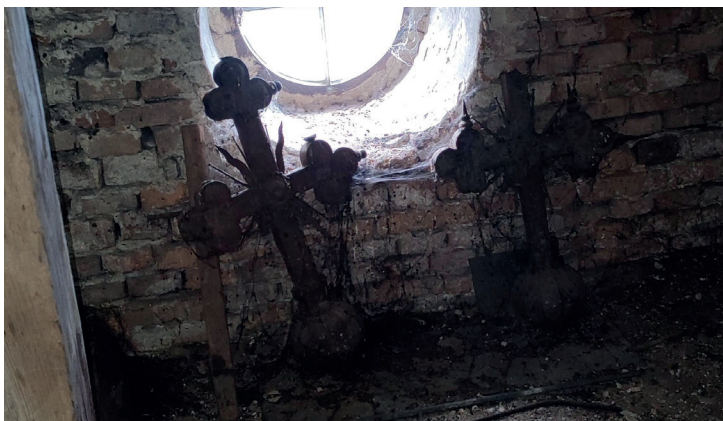
Fot. 24 Odnalezione na poddaszu wcześniejsze historyczne (pierwotne?) blaszane krzyże.

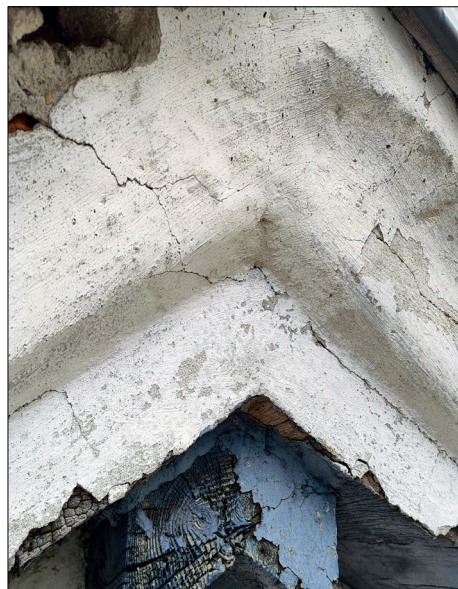
Na ścianach kościoła widoczne są liczne pęknięcia konstrukcyjne. Pęknięcia obserwuje się również w partii gzymsu okapowego na całym obwodzie kościoła i na profilu na elewacji północnej i południowej. Szczególnie znaczne pęknięcia występują w miejscu styku gzymsu tympanonu z profilem ciągnionym szczytu w narożniku elewacji południowej i wschodniej. Miejsce to wymaga przeprowadzenia naprawy konstrukcyjnej.

Fot. 27 Elewacja północna, widoczne spękania gzymsu w szczycie tympanonu.

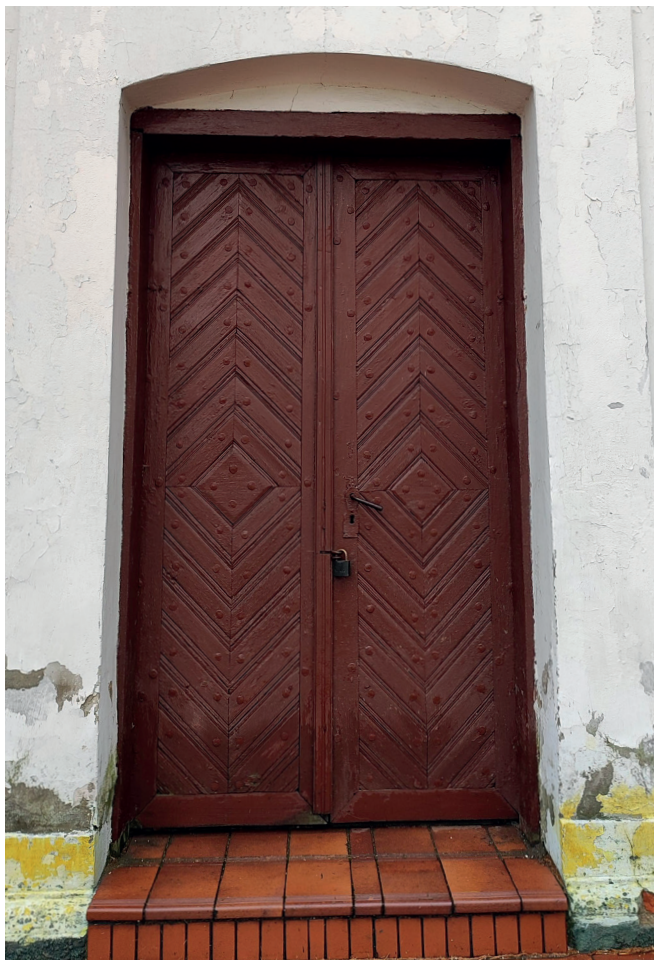
Fot. 35 Dzwonnica, elewacja wschodnia, zachowane drzwi wejściowe.
